Informe técnico A-056/2005

Accidente ocurrido el día 21
de septiembre de 2005, a la
aeronave Robin R-1180-T,
matrícula EC-DFB, operada
por Paisajes Españoles,
en Badía del Vallés
(Barcelona)

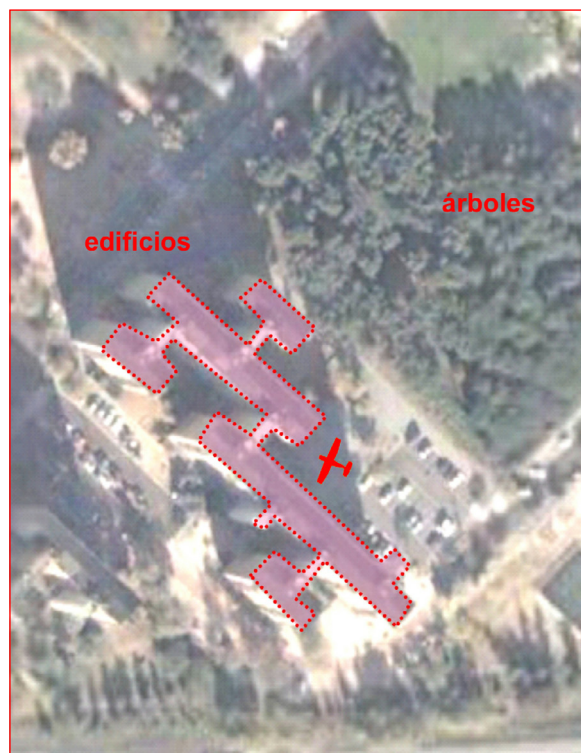
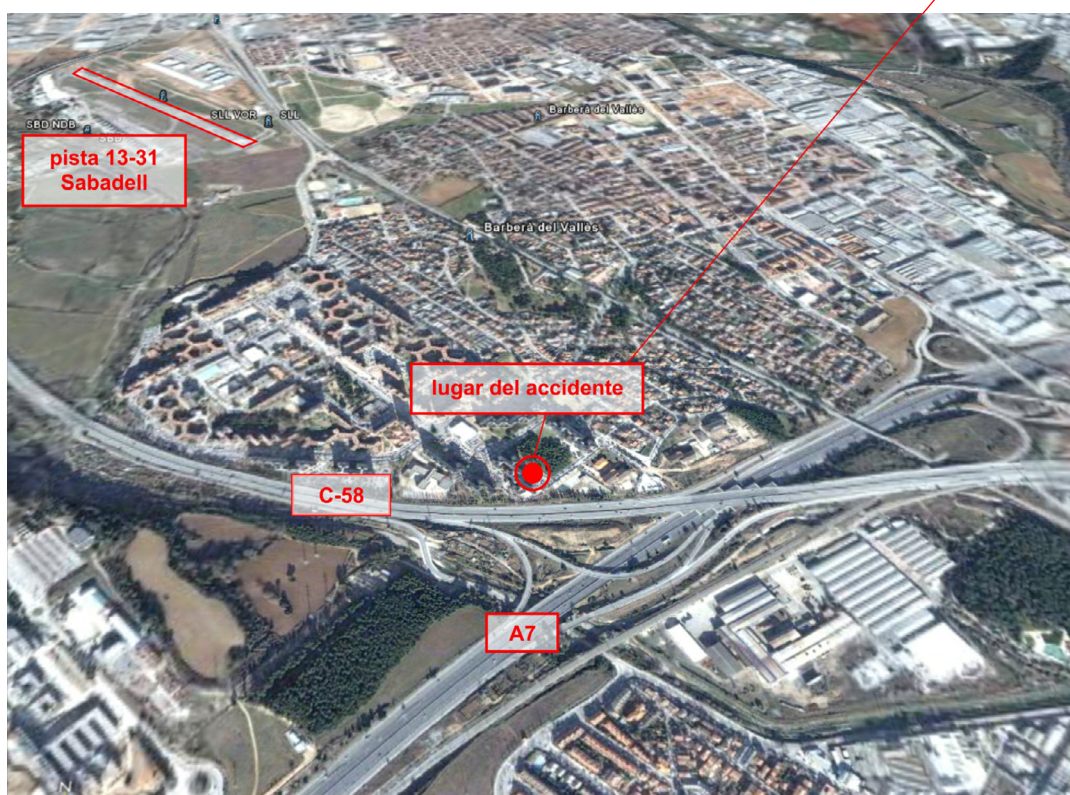
Figura 2. Lugar del accidente respecto del Aeropuerto de Sabadell

La figura 2 muestra una perspectiva del Aeropuerto de Sabadell y del lugar del accidente (la representación de la aeronave en el lugar del impacto no está a escala aunque sí muestra la orientación de la misma después del accidente).

La aeronave se encontraba apoyada en el suelo, formado por baldosas, en una orientación noroeste (318°) al lado de una farola que no presentaba signos de impacto o deformaciones producidas por la aeronave. A lo largo de ésta y detrás de ella se encontraba una de las ramas principales de un árbol (plátano) cuyo tronco estaba situado a 12 m de la farola.
