**RESUMEN DE DATOS**

Fecha y hora	<b>Domingo, 18 de septiembre de 2005; 11:19 h local</b>
Lugar	<b>Aeropuerto de Tenerife Norte</b>

Matrícula	<b>EC-HZB</b>
Tipo y modelo	<b>BEECHCRAFT 95-B55</b>
Explotador

**INFORME**

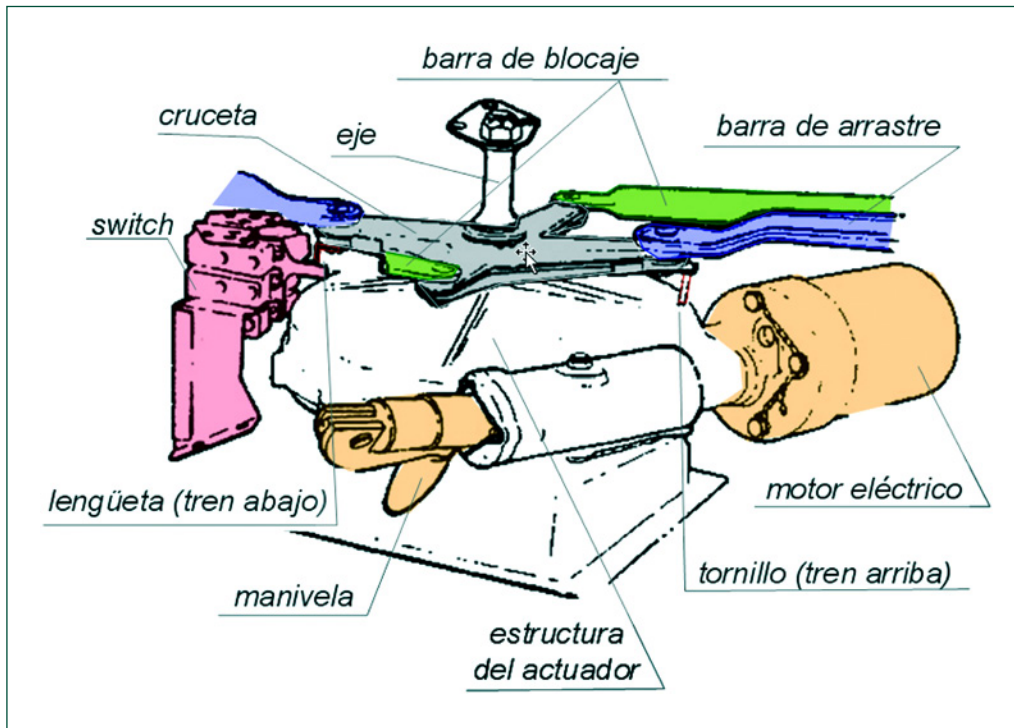
1. Cuando desde cabina se activa la palanca de tren abajo, se pone en funcionamiento un motor eléctrico situado entre los asientos del piloto y copiloto.

2. Este motor eléctrico (situado en la estructura del actuador) mueve un eje al que está unido, por un lado, el brazo principal de la caja de retracción (cruzeta) y que mueve el tren principal, y por otro lado, el brazo de arrastre que mueve el tren de morro. La cruzeta tiene un movimiento limitado a aproximadamente 180°, en cada uno de cuyos extremos se alcanza la posición de tren arriba o tren abajo.
