RESUMEN DE DATOS

Matrícula	EC-IHS
Tipo y modelo	PIPER PA-34-200
Explotador	Airmed

Tipo de operación	Aviación general – Instrucción – Doble mando
Fase del vuelo	Aterrizaje – Recorrido de aterrizaje

1. INFORMACIÓN SOBRE LOS HECHOS

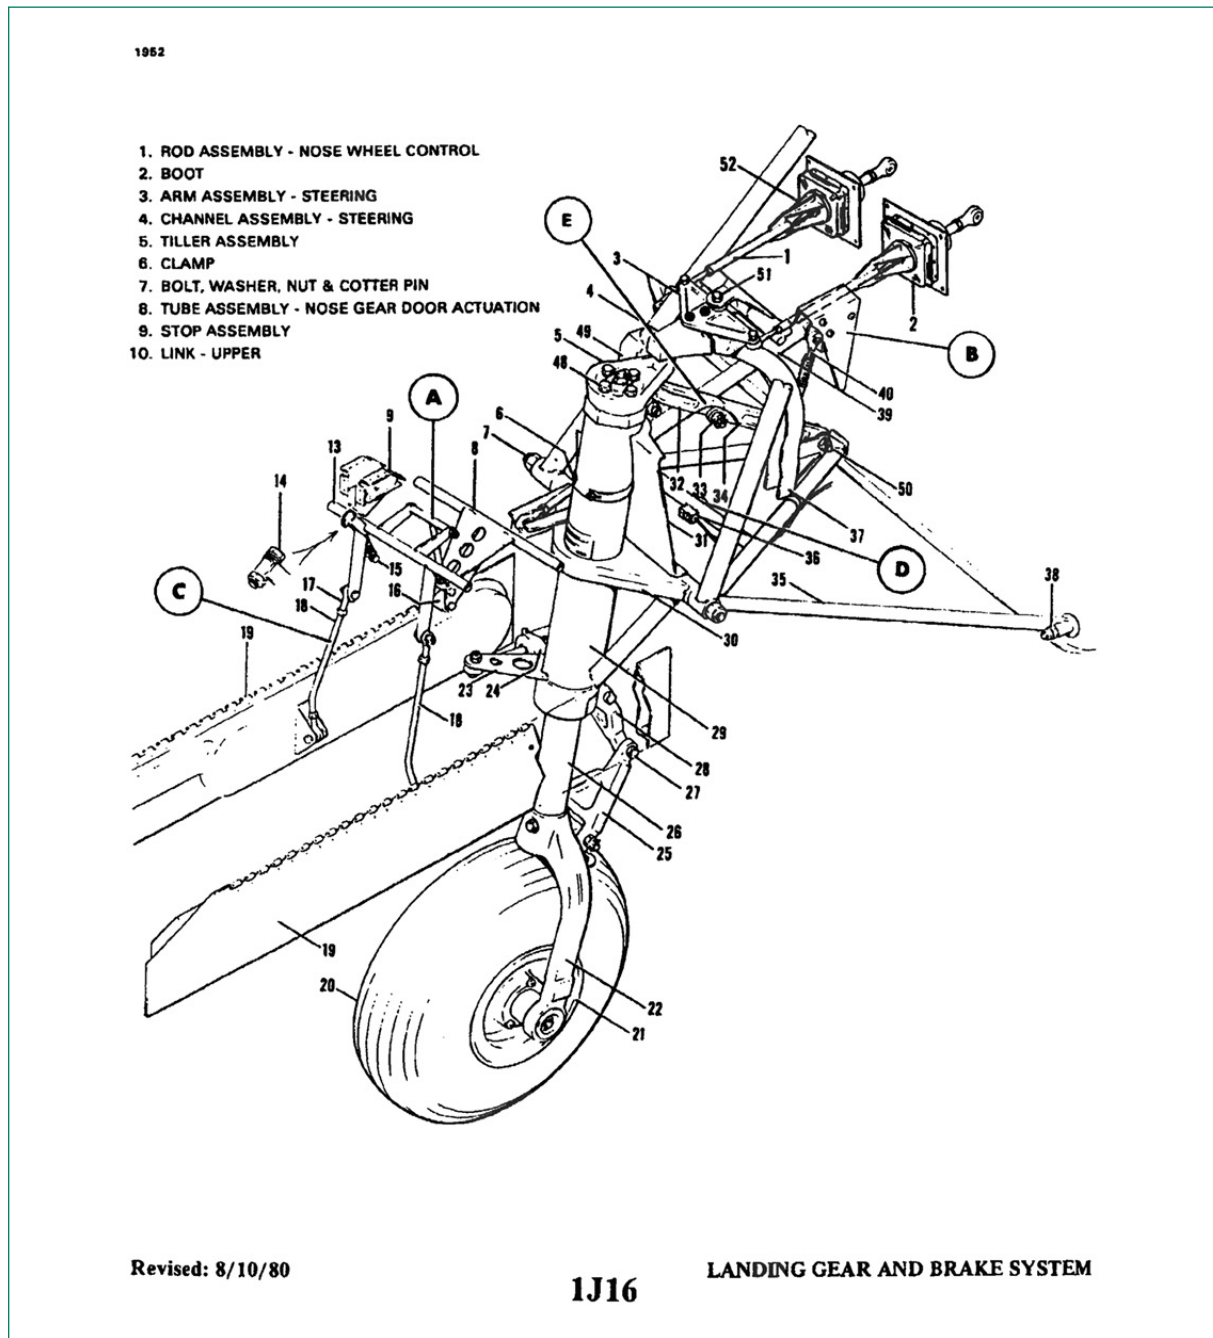
Figura 1. Esquema de la pata de morro

Como puede apreciarse en la Figura 1, la pata de morro está unida mediante dos tornillos (7), a una bancada (35) que está a su vez fijada a la estructura de la aeronave. La extensión y retracción de la pata se efectúa mediante la intervención de un actuador hidráulico (39), que hace que la pata pivote alrededor de los dos tornillos que la unen a la bancada.

A la parte superior de la pata va unido uno de los extremos del sobrecentro (E), estando su otro extremo fijado a la estructura de la aeronave. El elemento rotulado con el número 40 es un tensor, que conecta el sobrecentro con el actuador.

En el proceso de extensión el actuador empuja la pata haciendo que ésta gire hacia detrás, pivotando sobre los tornillos que la unen a la bancada. Este movimiento hace que el sobrecentro se vaya desplegando, hasta que queda en posición rectilínea. Finalmente la acción del elemento (40) empujándolo hacia abajo, es la que hace que sobrepase su centro y bloquee la pata.

Dicho elemento (40) es un tensor («down lock link») formado por tres partes principales. La parte superior dispone de un vástago roscado, que se rosca en el interior de la parte central, lo que permite ajustar su longitud. La parte inferior se introduce en el elemento central y se fija a él mediante un pasador de diámetro inferior al de los taladros, lo que permite que haya cierta variación en su longitud. La acción de un muelle situado en la parte exterior, contribuye a mantener el tensor en la posición extendida.

La retracción de la pata de morro de la aeronave fue originada por una defectuosa sujeción del sobrecentro por parte del tensor «down lock link».

El origen del mal comportamiento del «down lock link» estuvo, por un lado, en un incorrecto reglaje de la longitud del propio tensor, y por otro en la deformación del tornillo de unión del tensor al «retraction link», probablemente por un apriete deficiente y que supuso un incremento en el desajuste de dicho tensor.
