Matrícula	EC-GAT
Tipo y modelo	MD-83
Explotador	Spanair

Tipo de operación	Transporte aéreo comercial – Regular – Nacional – Pasajeros
Fase del vuelo	Aterrizaje

1. INFORMACIÓN FACTUAL

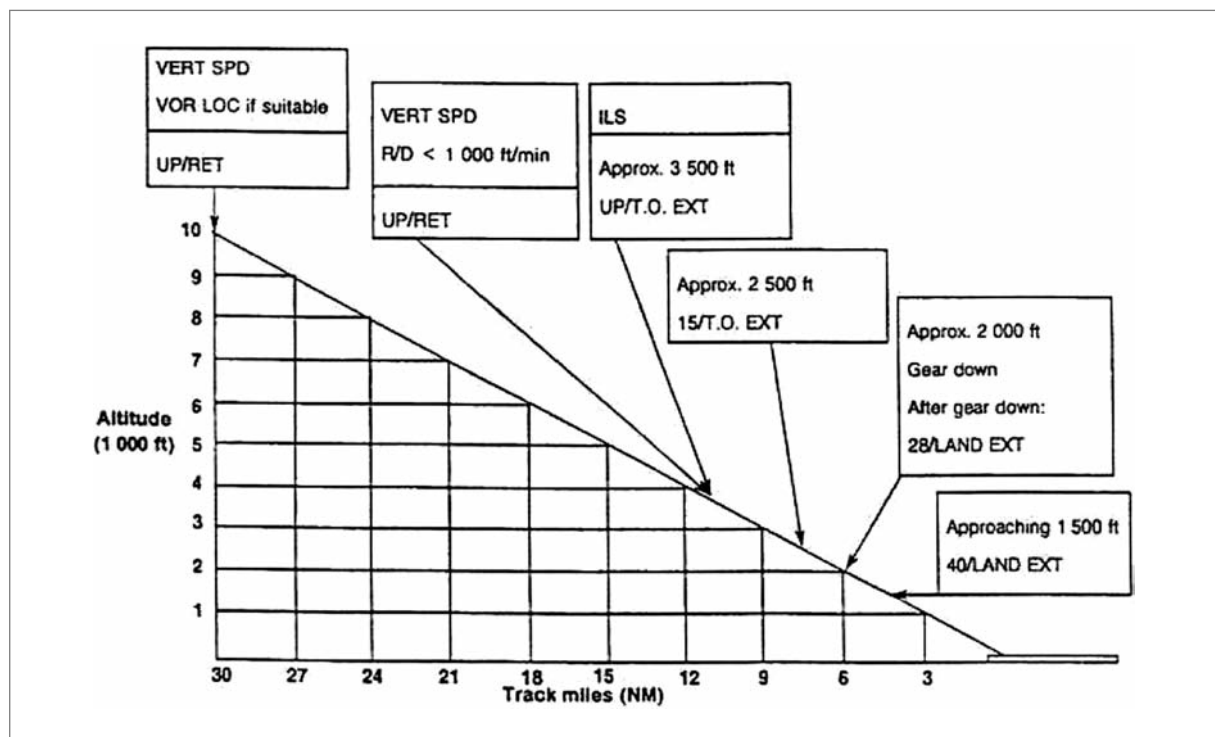
Figura 15. Perfil de descenso CDA

El procedimiento CDA, con todo, establece una configuración de tren abajo y flap de 28° al pasar a 2.000 ft de altura el punto de la milla 6 antes del aterrizaje. La aeronave en este vuelo no cumplía este criterio (véase Figura 15).
