RESUMEN DE DATOS

Matrícula	EC-DDI
Tipo y modelo	SOCATA RALLYE 150ST
Explotador	Air Sureste

Tipo de operación	Aviación general – Instrucción – Doble mando
Fase del vuelo	Carrera de aterrizaje

1. INFORMACIÓN SOBRE LOS HECHOS

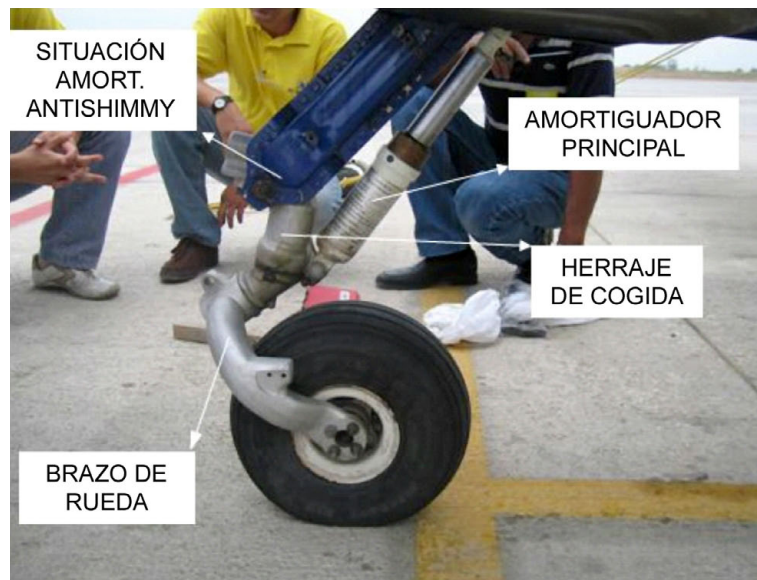
Figura 2. Pata de morro

La figura 2 es la fotografía de una pata de morro en la que se han identificado las posiciones de los elementos principales: eje de la pata, amortiguador principal, situación del conjunto de autocentrado/antishimmy, herraje de cogida y el brazo de la rueda.

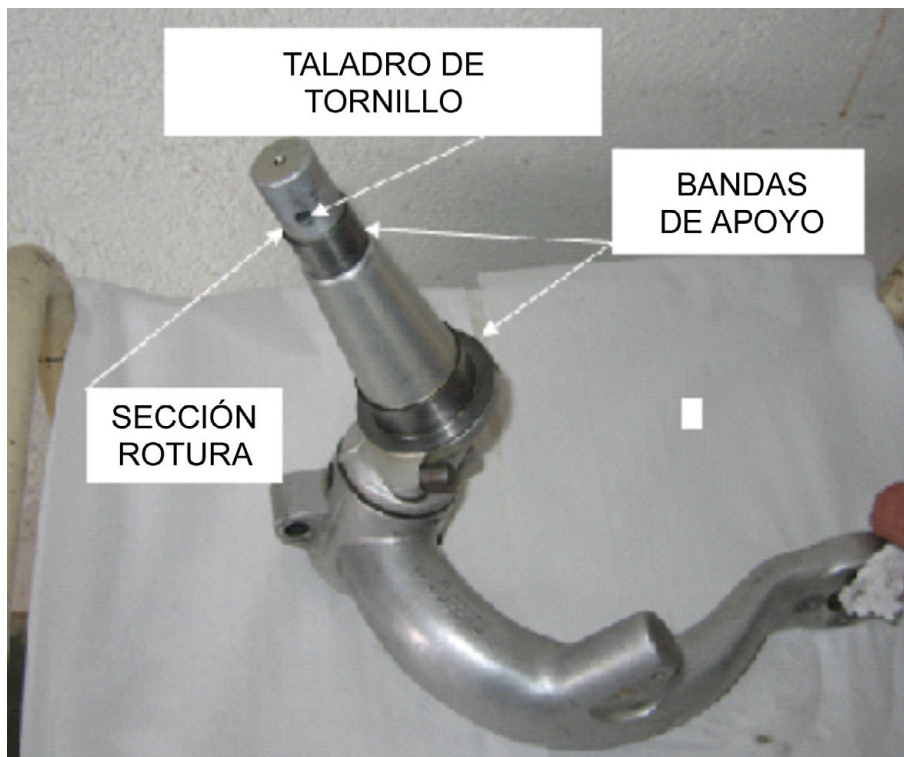
Figura 4. Brazo nuevo de rueda morro

La figura 4 corresponde a la fotografía de un brazo de rueda nuevo, similar al roto en el incidente, en la que se ha marcado la sección del taladro del perno, que es por donde se produjo la rotura, las bandas de apoyo y el taladro para el perno de fijación de la caperuza. Lógicamente, al tratarse de un brazo nuevo, el taladro no está ovalizado. En la figura se puede ver la longitud del trozo que se desprendió y, además, se puede observar que el vástago es completamente macizo, sin aligeramientos ni insertos en su eje y que no hay ningún fijador pasante en la parte troncocónica del vástago.
