RESUMEN DE DATOS

Fecha y hora	Jueves, 13 de julio de 2006; 14:30 h local
Lugar	Aeródromo de Santo Tomé del Puerto (Segovia)

Matrícula	EC-CIV
Tipo y modelo	VELERO BLANIK L13 Biplaza
Explotador	Privado

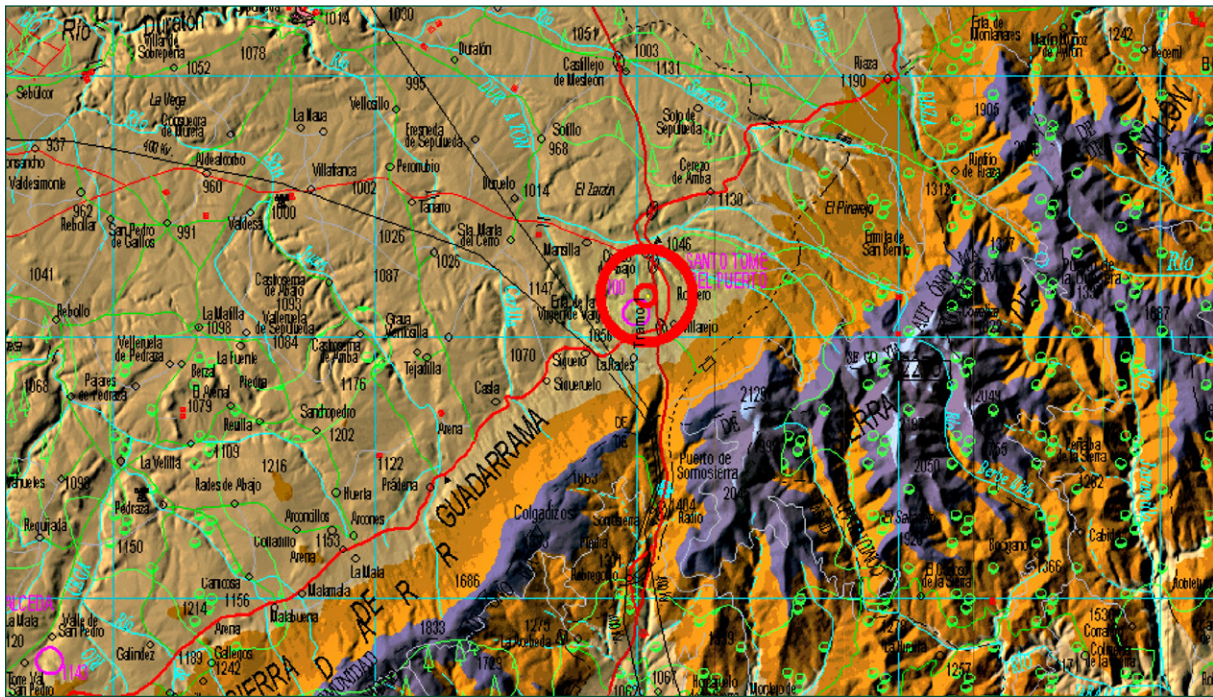
Figura 2. Situación del campo

La situación del aeródromo (LETP) es 41°12'14" N, 03°35'30" W y su elevación 3.609 ft. Emplea la frecuencia de radio 123.55 MHz, y dispone de las pistas 15-33 de 1.000 × 50 m (terreno natural), 12-30 de 1.100 × 50 m (terreno natural) y 12-30 de 800 × 20 (asfalto) dentro de la anterior y cuyas cabeceras 30 coinciden prácticamente.

La pista 12 tiene una pendiente descendente en el primer 40% de su longitud, y el resto tiene pendiente ascendente. Prácticamente más del 90% de las operaciones se

hacen despegando de la pista 30, por lo que el uso de la pista 12 está muy restringido y solamente se utiliza cuando las condiciones meteorológicas son excepcionalmente buenas. La proximidad de la sierra de Guadarrama al sur del campo origina en ocasiones corrientes de aire a sotavento que inciden en las maniobras de aterrizaje. En el momento del vuelo había algunos cúmulos y la componente de viento estaba alineada con la pista 12.
