RESUMEN DE DATOS

Fecha y hora	Jueves, 27 de julio de 2006; 13:45 h local
Lugar	Aeropuerto de Valladolid

Matrícula	EC-FDE
Tipo y modelo	PIPER PA-34-200T
Explotador	Aeromadrid

INFORME

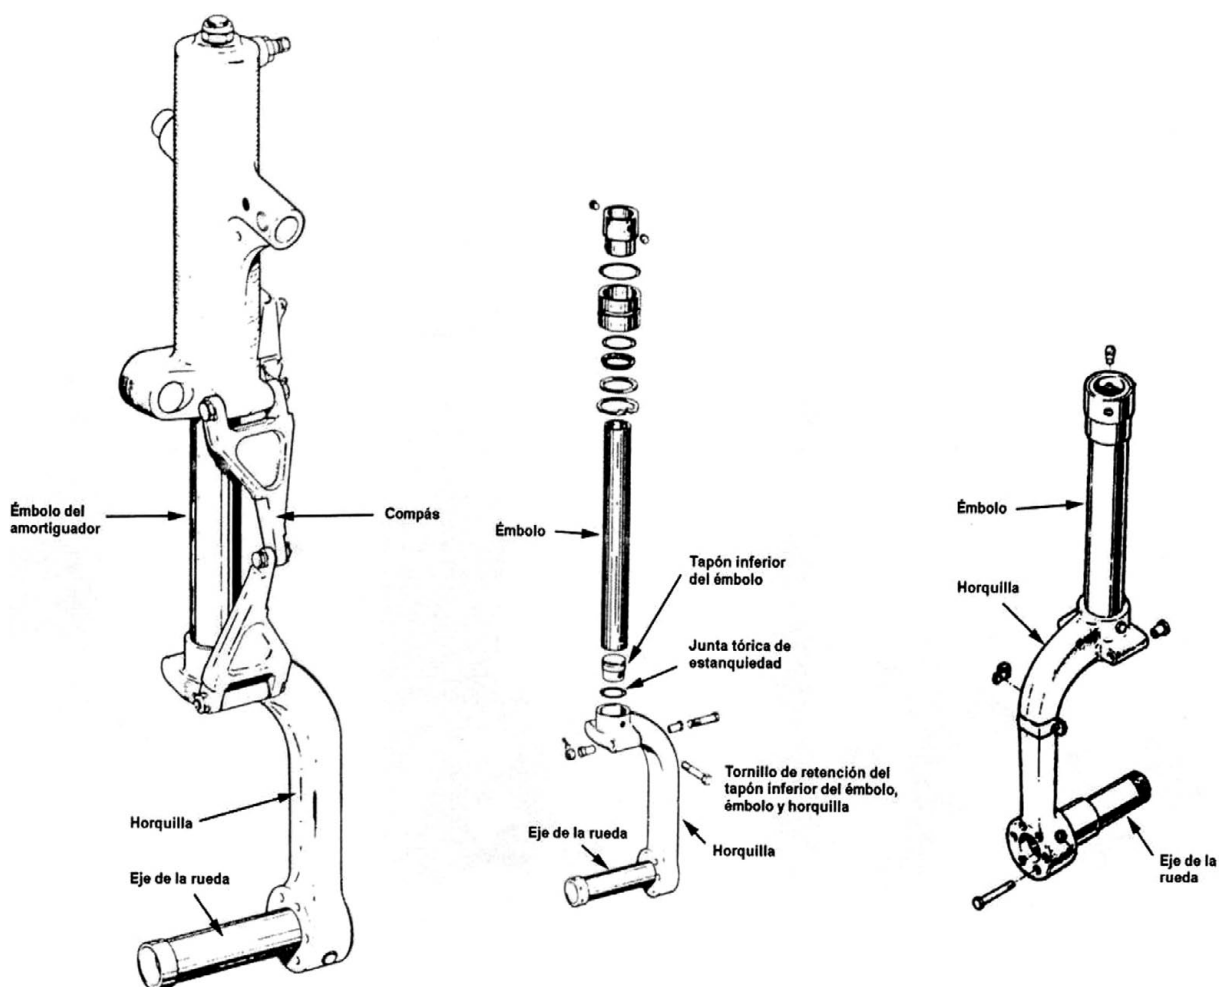
Figura 1. Esquema pata tren principal

El émbolo es un tubo de acero de alta resistencia, cromado en su superficie exterior para disminuir su fricción con el cilindro exterior y aumentar su resistencia al desgaste; está encastrado en la horquilla y se cierra en su extremo inferior mediante un tapón y junta tórica que se afianzan con tornillo, tuerca y arandela de retención. En su cabeza monta el pistón y los restrictores de paso de fluidos que originan las fuerzas de amortiguación.

La Directiva no establece vida límite aplicable al cilindro interior o émbolo, que se desplaza dentro del cilindro exterior. La necesidad de su sustitución se determina en función de las condiciones en las que se encuentre (*on condition*).
