RESUMEN DE DATOS

Matrícula	EC-FVO	
Tipo y modelo	SIKORSKY S-61N	
Explotador	INAER HELICÓPTEROS OFF-SHORE

INFORME

Fecha de aprobación	19 de septiembre de 2012
---------------------	---------------------------------

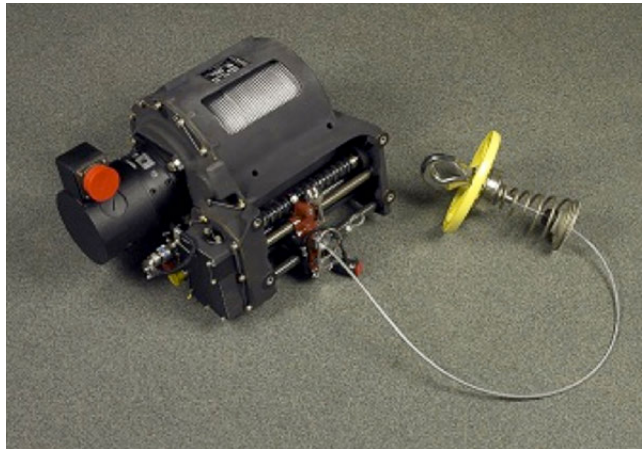
Figura 2

Dicho sistema estaba compuesto por una grúa eléctrica de velocidad variable, una caja electrónica de control y un mando de actuación. La grúa, instalada en el exterior del helicóptero por encima de la puerta de carga, permite una extensión o recogida de hasta 90 m de cable con una velocidad que oscila entre 0 y 0,75 metros/segundo.

En la grúa se monta un cable de acero galvanizado, constituido por 19 cordones de 7 hilos cada uno, de 94,5 m de longitud y una carga de rotura nominal de 1.533 kg (3.380 lb). Los primeros 4,5 m de cable que se enrollan en la grúa no son utilizables y no se deben desenrollar en operación normal; para facilitar su detección están pintados de color amarillo.

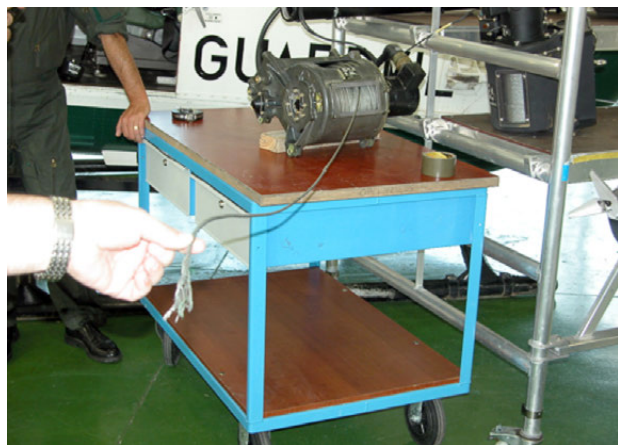
Figura 5

- En la figura n.º 7 se ha simulado la posición del cable necesaria para producir la marca n.º 1, que excede de manera considerable el ángulo de 20° permitido.

- A falta de los resultados del estudio metalográfico del cable, se consideró que la rotura del cable se produjo, de manera muy probable, como consecuencia del uso de la grúa fuera de los límites autorizados para su operación.

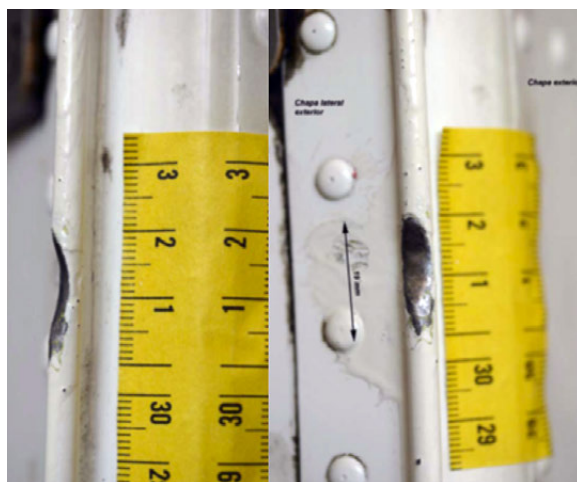
Figura 9

También cabe mencionar las dos zonas situadas adyacentes a los dos cerraderos de esta parte abatible de la puerta situados en la chapa lateral exterior de la misma (zonas C y G en la figura n.º 8), las cuales presentan marcas de tipo roce, tanto en la chapa exterior como en la varilla

cilíndrica, que están alineadas con ciertas marcas de roce presentes en las placas de los cerraderos (véase figura n.º 10), lo cual parece indicar que probablemente estas marcas sean debidas al movimiento relativo entre estas zonas y un único elemento situado en el otro componente de la puerta del helicóptero.
