RESUMEN DE DATOS

Matrícula	EC-FJV
Tipo y modelo	AEROSPATIALE AS-350B2
Explotador	Helicópteros Insulares, S. L.

INFORME

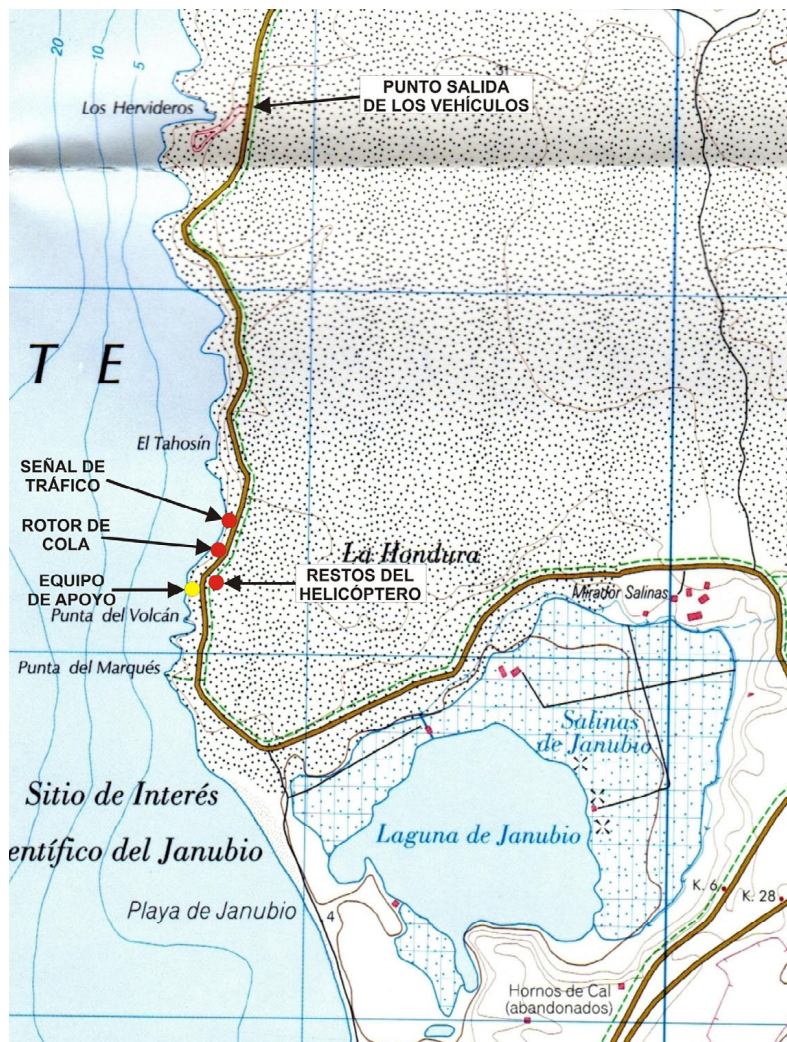
Figura 1. Plano de situación

En la figura 1 puede verse la ubicación del lugar del que salían los vehículos, lugar al que llegaban, que era donde se encontraba el equipo de apoyo en tierra, señal de tráfico con la que impactó el rotor de cola y lugar donde quedó éste y los restos principales de la aeronave.

Cincuenta m más allá, siguiendo la dirección de vuelo que llevaba la aeronave, y a la derecha de la carretera se encontraba el rotor de cola. Este se había desprendido por la rotura de las sujeciones de la caja de 90°, del eje de transmisión de potencia y de la barra de control de paso. De las dos palas que tiene este rotor, una no presentaba prácticamente daños, en tanto que la otra estaba rota casi en su raíz.

A 125 m de la señal de tráfico, y a la izquierda de la carretera se encontraban los restos del helicóptero, que quedó volcado sobre su costado derecho. El morro del helicóptero estaba orientado al Noreste. Las tres palas del rotor principal presentaban grandes daños causados por su impacto contra el terreno.
