**RESUMEN DE DATOS**

Fecha y hora	<b>Jueves, 22 de enero de 2009; 11:54 h local<sup>1</sup></b>
Lugar	<b>Aeropuerto de Sabadell (Barcelona)</b>

Matrícula	<b>EC-DMR</b>
Tipo y modelo	<b>CESSNA F-172-RG</b>
Explotador	<b>Top Fly</b>

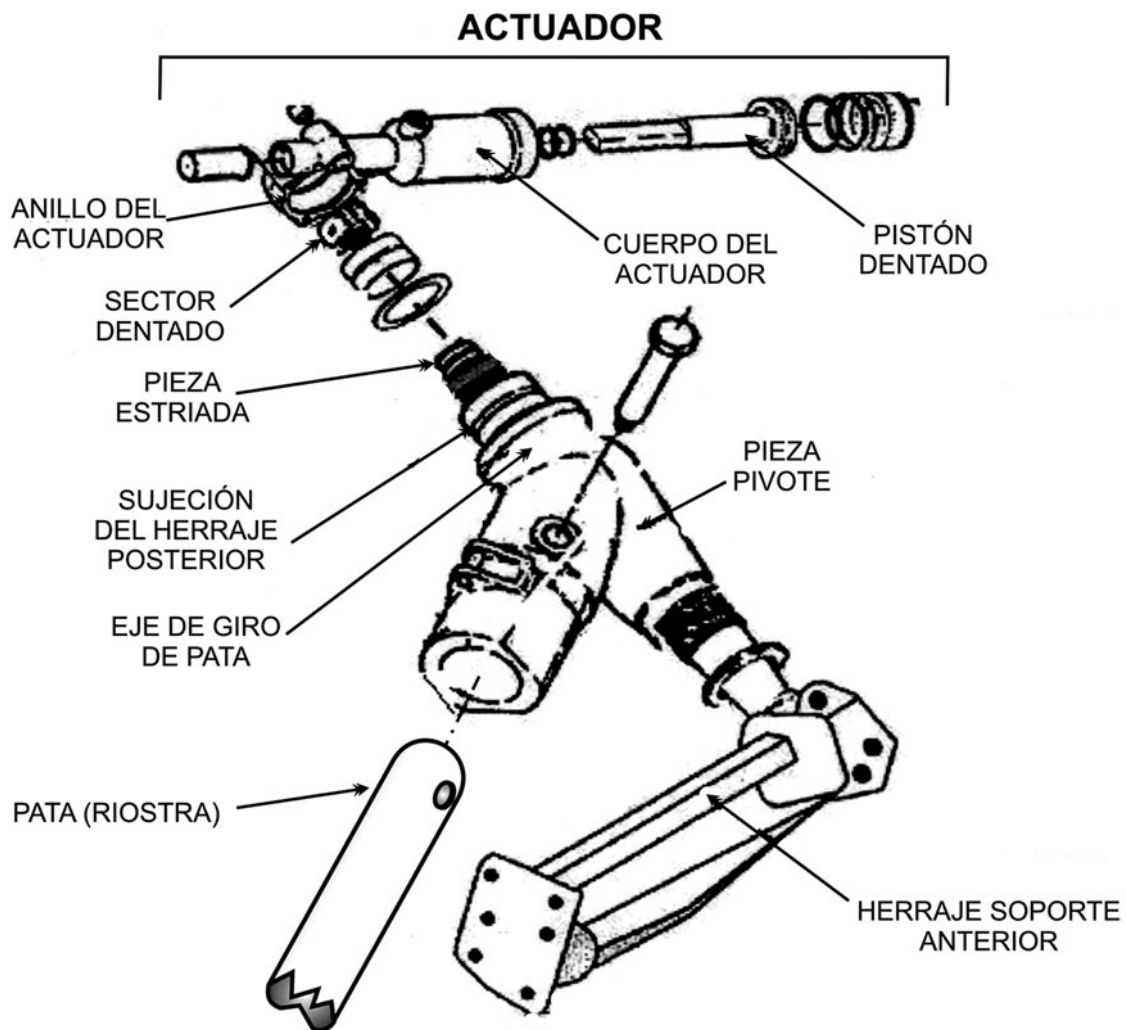
Figura 4. Actuador y pivote de la pata

Las patas (riostas) del tren principal van unidas a una pieza rígida (pivote) que al girar permite su extensión o su plegado. Esta pieza está unida a la vez al actuador de cada pata mediante una sector circular dentado que va alojado en el anillo del actuador (la pieza que se rompió).

Un pistón dentado que se mueve a lo largo del interior del actuador, engrana con el sector circular dentado y permite el movimiento del pivote y en consecuencia el de la pata del tren. Véanse figuras 4 y 5.
