RESUMEN DE DATOS

Fecha y hora	Jueves, 9 de junio de 2011; 09:40 h UTC¹
Lugar	Aeropuerto de Tenerife Norte (GCXO), Tenerife

Matrícula	EC-KDP
Tipo y modelo	Piper PA-34-200T «Seneca II»
Explotador	Privado

INFORME

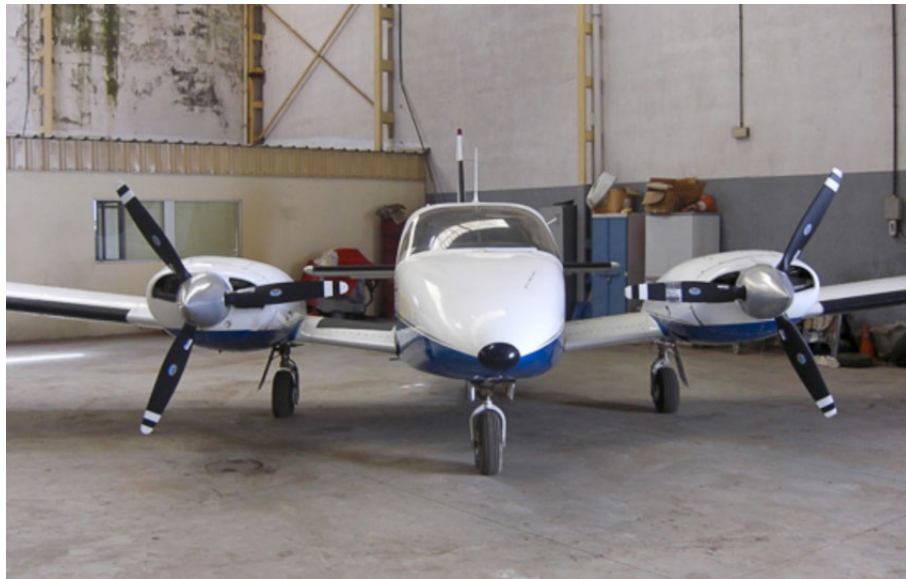
Figura 2. Vista general de la aeronave

La aeronave sufrió daños, fundamentalmente en el plano izquierdo (borde marginal, alerón y flap), el tubo pitot arrancado, roces y golpes en la parte inferior del fuselaje y en el estabilizador horizontal trasero.
