RESUMEN DE DATOS

Fecha y hora	Sábado, 23 de julio de 2011; 13:05 h local¹
Lugar	Proximidades del aeródromo de Santa Cilia de Jaca (Huesca)

Matrícula	G-CCRC
Tipo y modelo	CESSNA TU-206 (S/N: U206-07001)
Explotador	Centro de Paracaidismo Pirineos

Tipo y modelo	TELEDYNE CONTINENTAL MOTORS TSIO 520-M7B (S/N: 532404)
Número	1

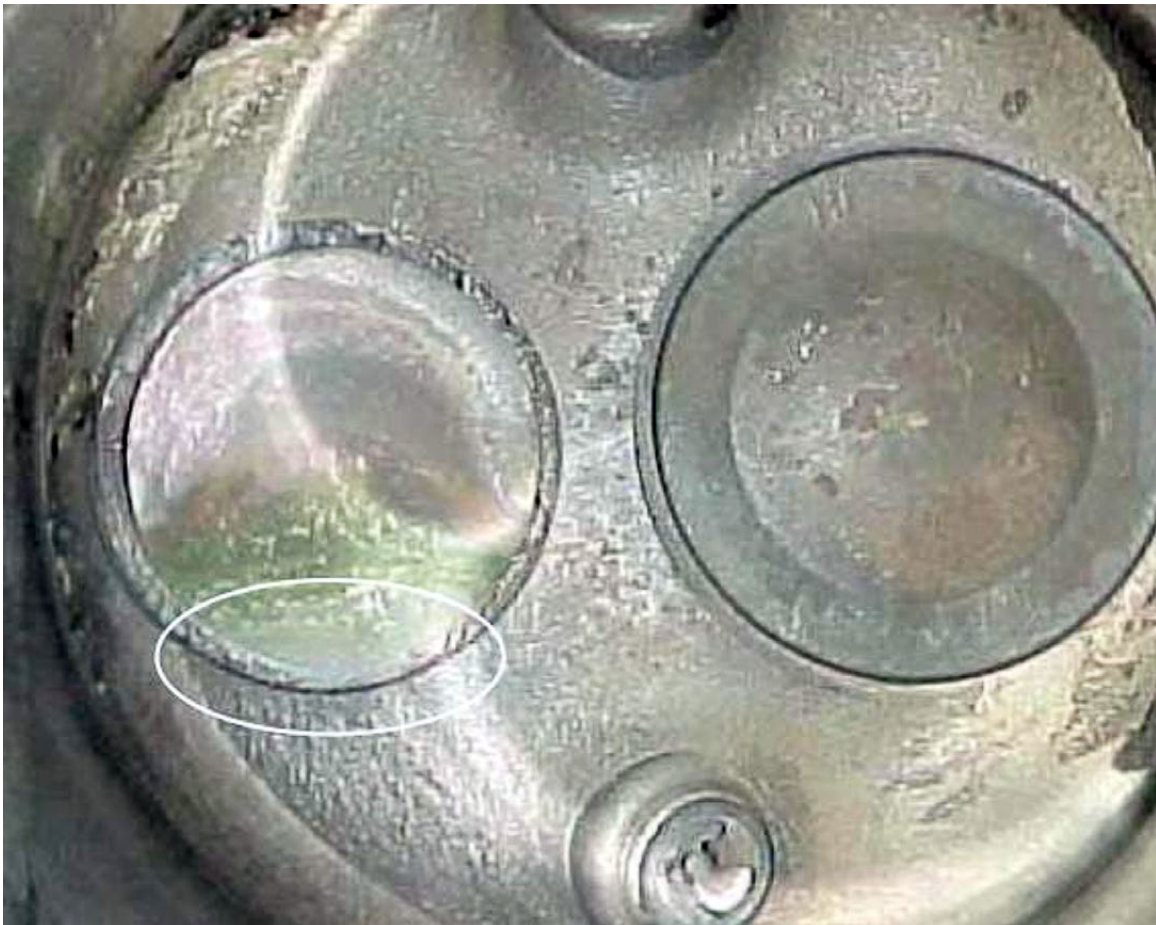
La fuga produjo la rotura parcial y ésta una mayor fuga y mayor calentamiento de la cabeza del cilindro por combustión ya no recluida entre cilindro y pistón. En un periodo de tiempo, operándose el motor en esas condiciones, la fatiga térmica hizo progresar

Figura 7. Fotografía extraída del SB 03-03 de TCM. Muestra de válvula de escape quemada con signos de fuga y daño

las grietas que se incubaron hasta que finalmente se produce la separación de la cabeza por rotura del vástago.
