**RESUMEN DE DATOS**

Fecha y hora	<b>Domingo, 14 de octubre de 2012; 18:00 h local<sup>1</sup></b>
Lugar	<b>Finca Cabrahigos, San Pablo de los Montes (Toledo)</b>

Matrícula	<b>EC-XAY</b>
Tipo y modelo	<b>FLY SPORT</b>
Explotador	<b>Privado</b>

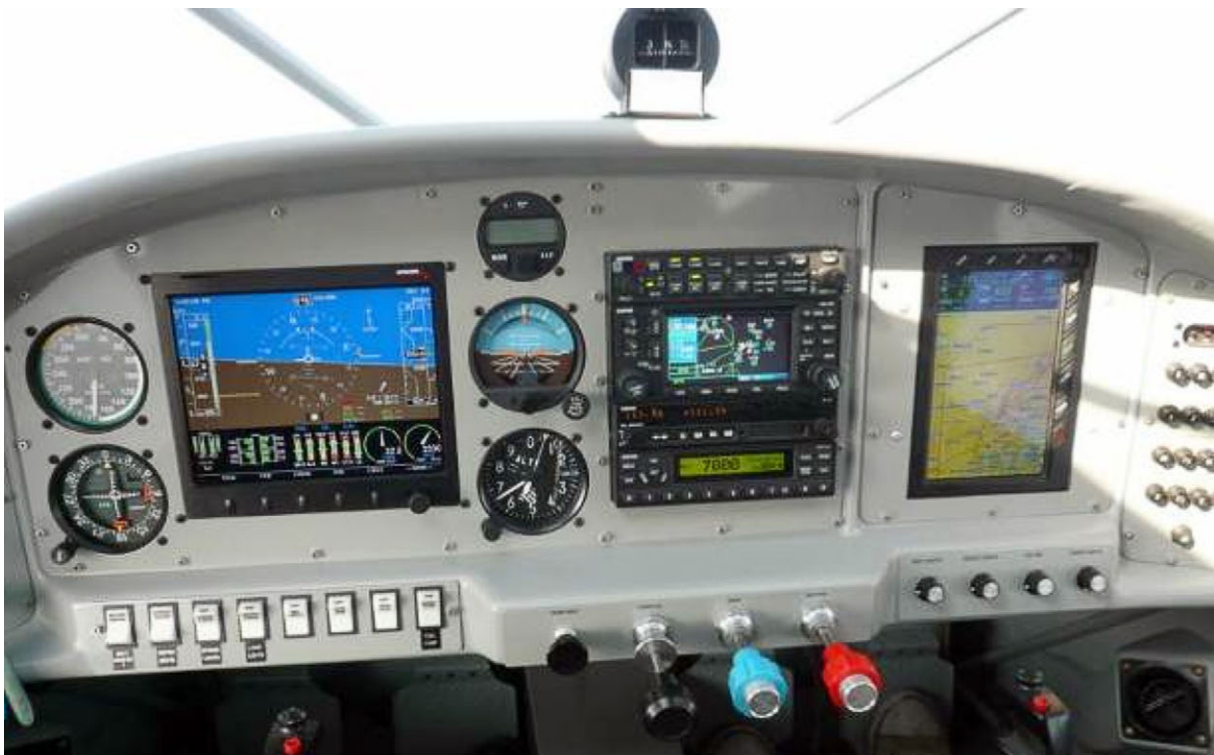
Figura 2. Panel de instrumentos

La aeronave disponía de un sistema electrónico para vuelo instrumental (EFIS), un piloto automático y un navegador tipo GPS<sup>2</sup> Garmin 430 capaz de facilitar información de rumbo, velocidad y trayectoria seguida por la aeronave, además de cálculos de tiempos y distancias a puntos programados.
