RESUMEN DE DATOS

Fecha y hora	Lunes, 7 de octubre de 2013; 13:00 h local
Lugar	Hellín (Albacete)

Matrícula	EC-GE9
Tipo y modelo	AUTOGIRO MAGNI GYRO M16C
Explotador	Privado

INFORME

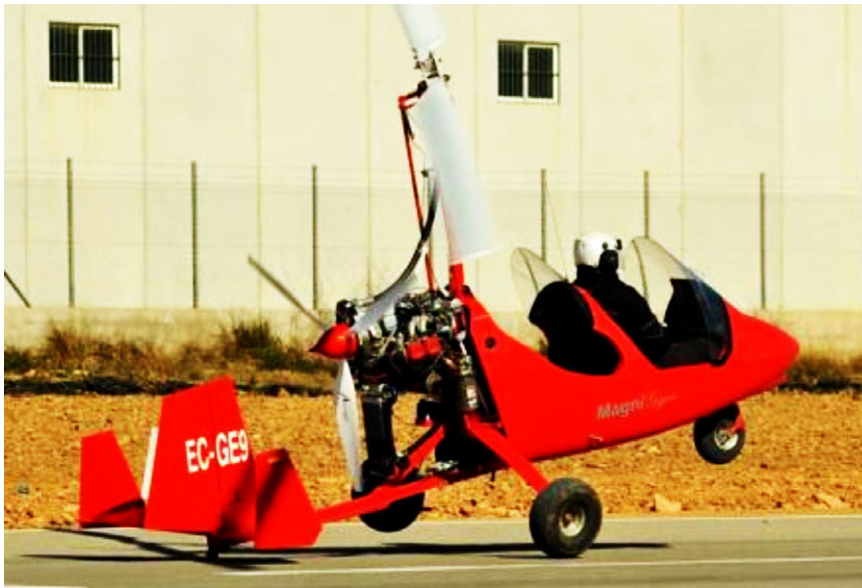
Figura 1. Aeronave EC-GE9

La aeronave Magni Gyro M16C es un autogiro ULM que monta un motor de cuatro tiempos Rotax, modelo 914 UL, y una hélice propulsora Arplast, modelo EcopropGL 170/3, ver figura 1.
