RESUMEN DE DATOS

Fecha y hora	Viernes, 14 de junio de 2013; 19:30 h¹
Lugar	Desembocadura del río Torrox. T.M. de Torrox (Málaga)

Matrícula	EC-ZKS
Tipo y modelo	PIPER J-3 (construcción por aficionado)
Explotador	Privado

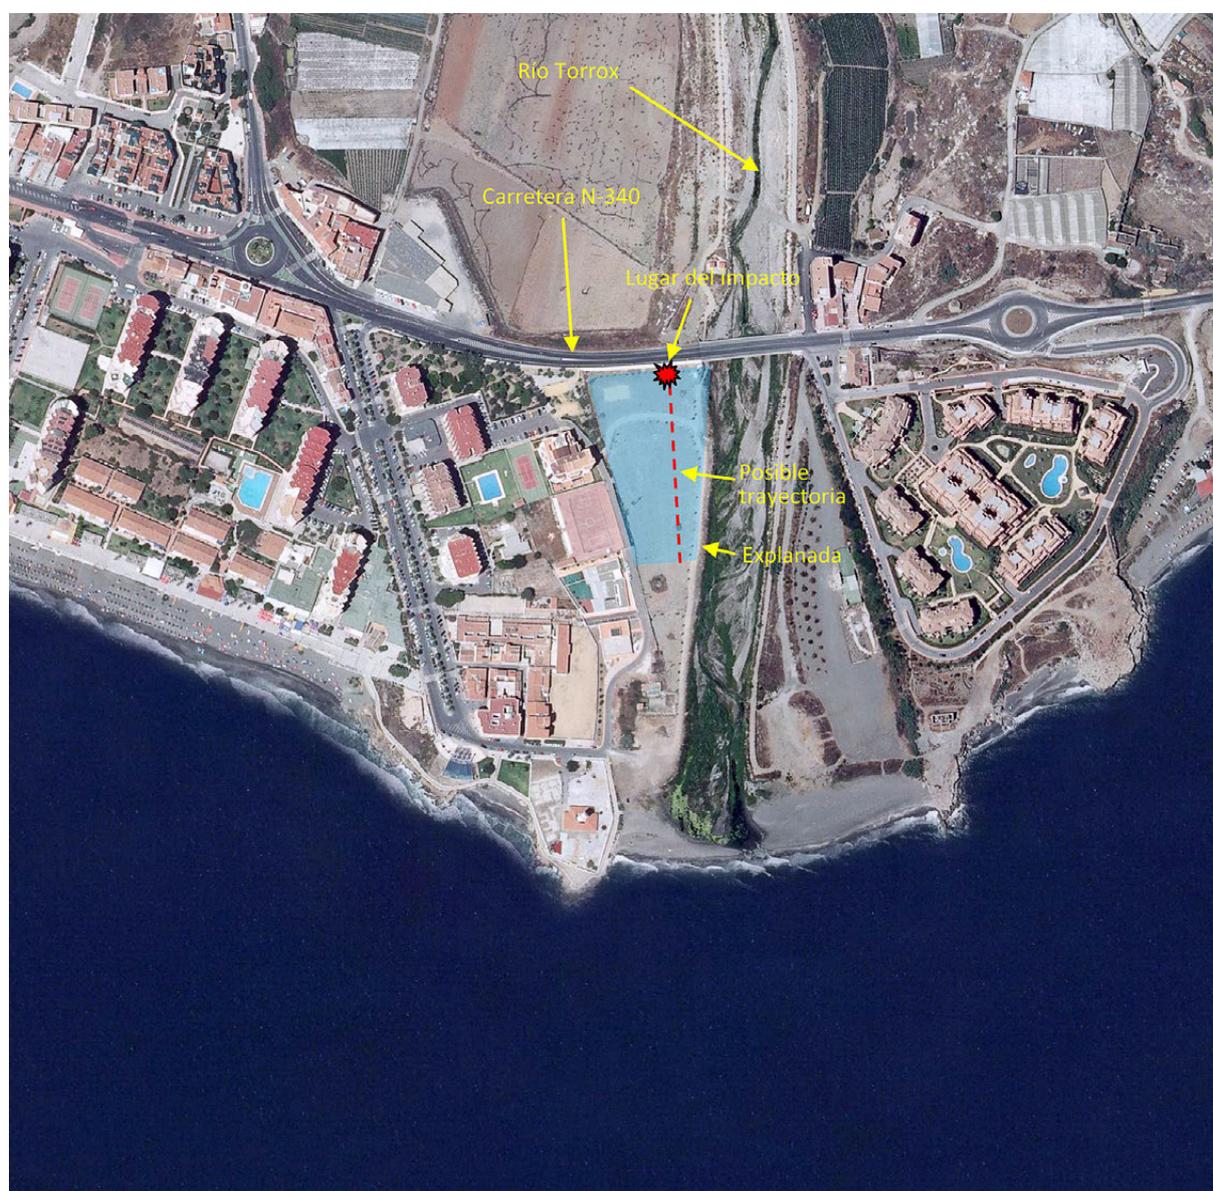
Figura 1. Vista aérea de la zona en la que aterrizó la aeronave

Esta explanada es de forma triangular, aunque con una marcada elongación en dirección norte-sur, cuya longitud es de unos 150 m. Su lado norte está delimitado por la carretera N-340, que atraviesa el cauce del río Torrox.

La aeronave aterrizó en la explanada con rumbo aproximadamente norte. El contacto con el terreno fue relativamente normal y la aeronave comenzó a rodar sobre el suelo.

Como la longitud de terreno disponible era muy limitada, el piloto no pudo detener la aeronave antes de alcanzar la carretera N-340, en una zona en la que ésta discurre sobre un talud de alrededor de 1,5 m de altura.

La aeronave impactó contra algunos árboles que hay en las proximidades de la carretera y finalmente contra el talud, quedando allí mismo detenida.

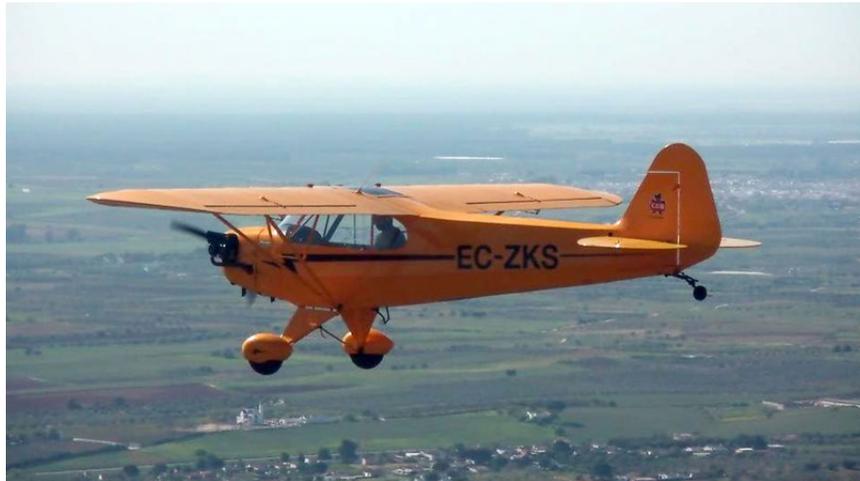
Como consecuencia de los impactos, la aeronave tuvo daños en el tren de aterrizaje, ambos planos y timón de profundidad.

Figura 3. Fotografía de la aeronave
