Informe técnico IN-038/2016

Incidente ocurrido el día 28 de septiembre de 2016 a las aeronaves BOEING 737-400, matrícula SP-ENA, operada por ENTER AIR, y CESSNA 172, matrícula EC-JOB, operada por BARCELONA FLIGHT SCHOOL, en el TMA de Barcelona

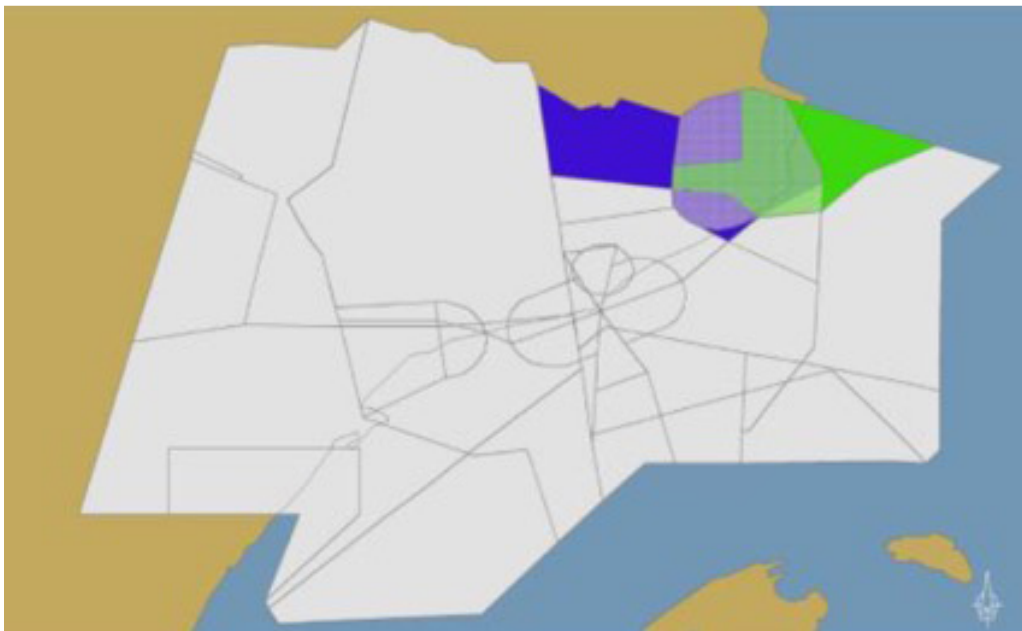
Figura 4. Sector TGR

A las 08:50 se llevó a cabo un cambio de configuración del TMA de Barcelona, pasando de configuración oeste a este. Tras esto se procedió a la apertura de un nuevo sector de control, pasándose del sector T1E a los sectores D1E y TGR, tal y como puede verse en las Figuras 4 y 5. Los controladores responsables del T1E pasaron a gestionar el D1E, y se incorporaron al servicio dos nuevos controladores asignados al sector TGR.

08:53:24 Se hace el cambio de sectores, de tal forma que el sector T1E se divide en D1E y TGR. El sector D1E es gestionado por los CTAs del sector T1E, y se abre el sector TGR, para lo que se incorporan 2 nuevos CTAs.

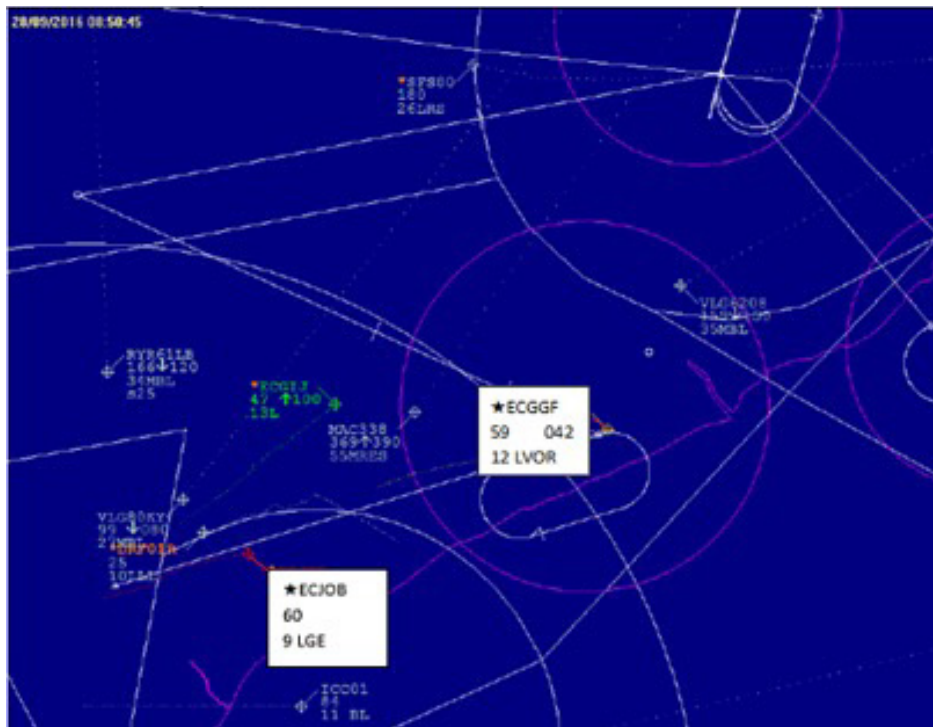
Figura 6. Aeronave EC-GGF en aproximación a LEGE (08:50:45)

08:50:45 El CTA del sector T1E transfiere al EC-GGF a Girona TWR. En la misma ruta, SLL-CLE, se encuentra la aeronave EC-JOB, en vuelo instrumental y que procede también de LELL a LEGE a 6000 ft.

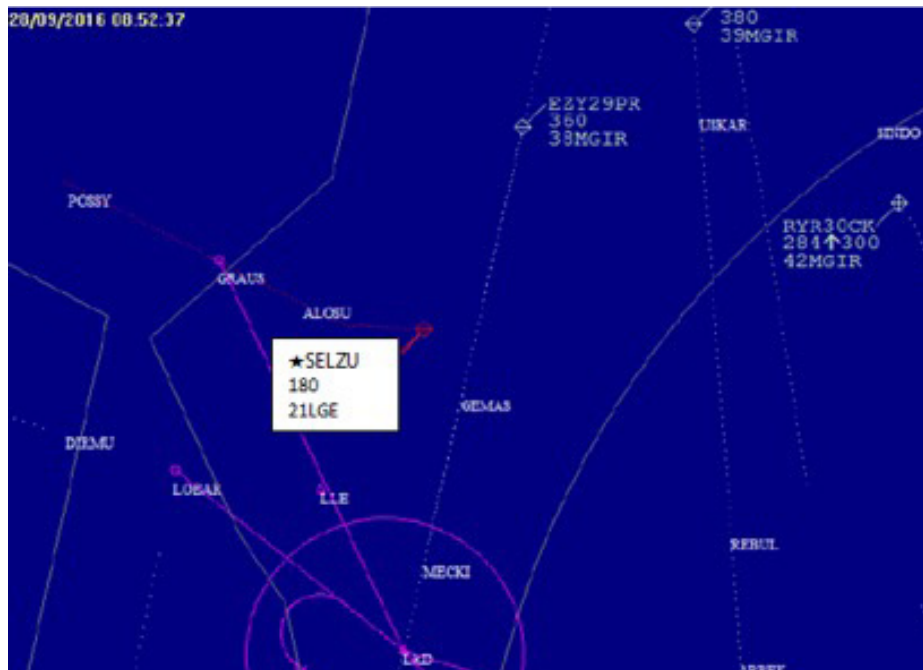
Figura 7. Tráfico SELZU de trabajos aéreos (08:52:37)

08:52:37 El CTA del sector T4 informa al del T1E de la presencia de un tráfico a FL180 que está realizando trabajos aéreos, próximo a GEMAS (puede verse en la Figura 7 dicho tráfico de distintivo de llamada SELZU).

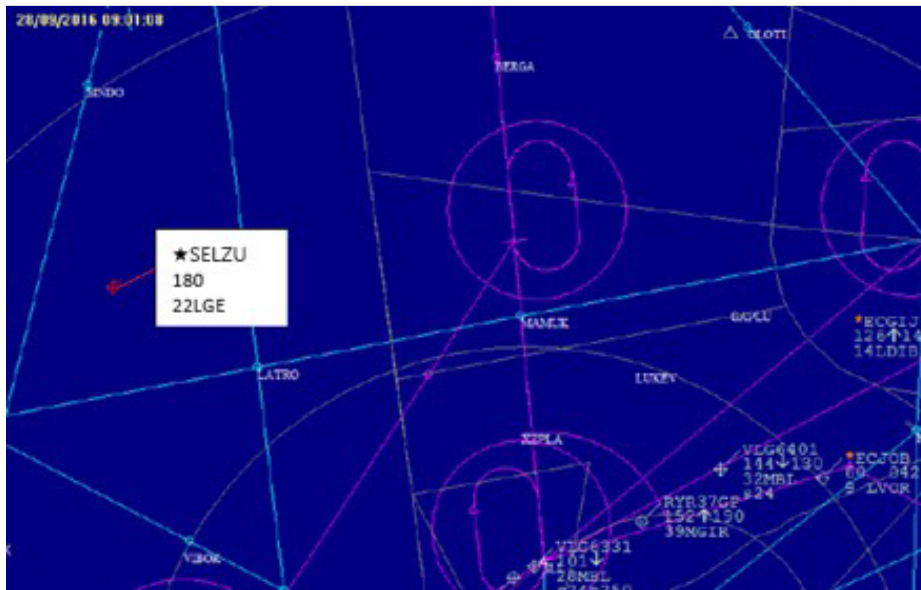
Figura 10. Tráfico SELZU transferido a D1E (09:01:08)

09:01:01 El sector T4E transfiere al sector D1E el tráfico SELZU.

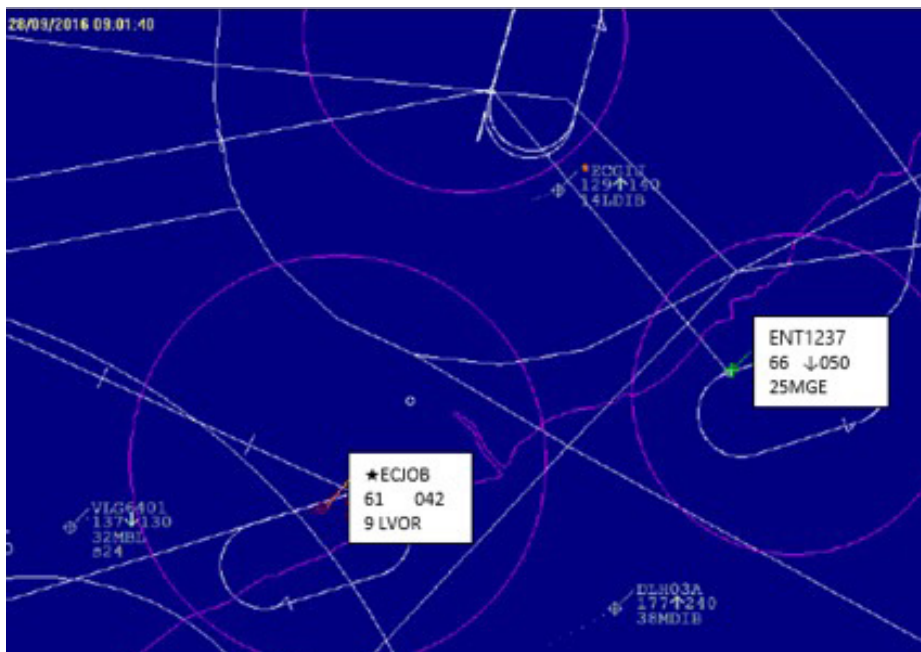
09:01:40 El sector TGR transfiere al ENT1237 con Girona TWR. Dicho tráfico se encuentra sobre el punto OKETA, tal y como puede verse en la Figura 11.

Figura 11. ENT1237 transferido a LEGE TWR (09:01:40)

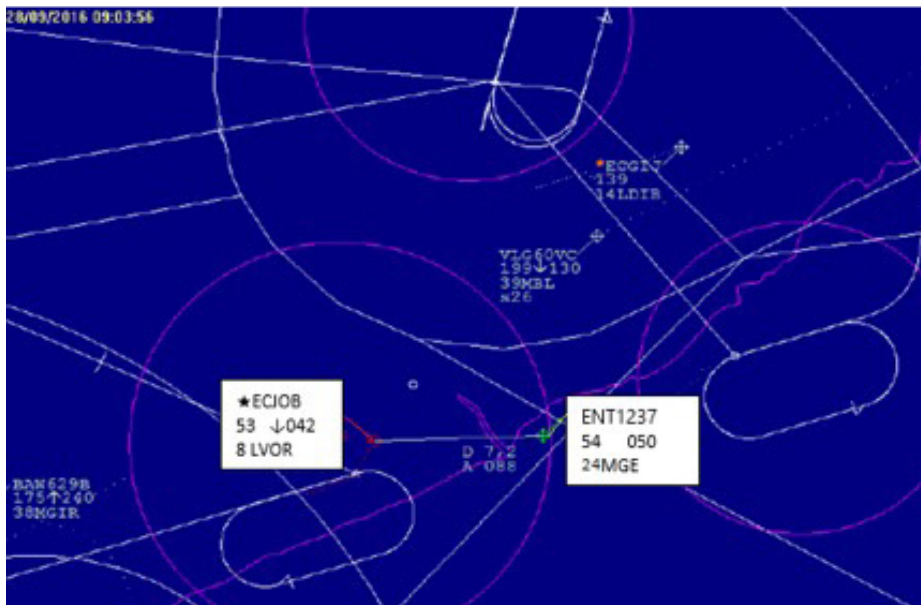
Figura 12. EC-JOB en aproximación a LEGE (09:03:56)

09:03:56 El CTA del sector D1E transfiere al EC-JOB con Girona. El tráfico se encuentra a 3 NM de TISGO.
