COMISIÓN DE  
INVESTIGACIÓN  
DE ACCIDENTES  
E INCIDENTES DE  
AVIACIÓN CIVIL

## Informe técnico ULM IN-006/2018

Incidente ocurrido el día 6 de marzo de 2018 a la aeronave FLIGHT DESIGN CT2KL con matrícula EC-DX3 en el término municipal de Torre Pacheco (Murcia)

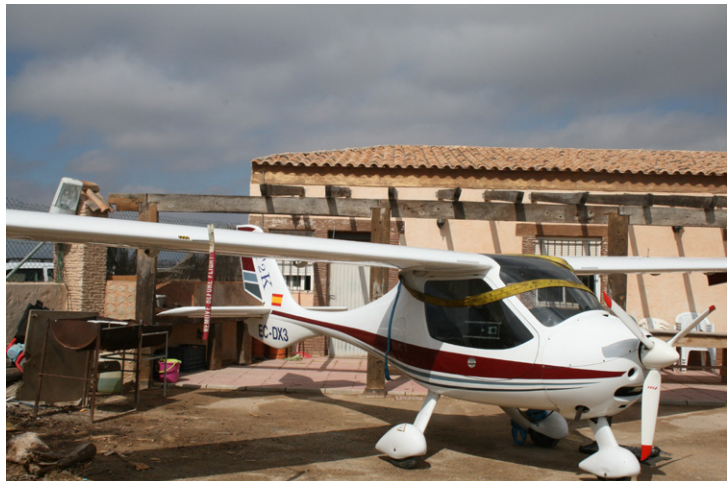
Figura 2. Fotografía de la aeronave

La última revisión de mantenimiento de la célula se realizó tres meses antes, cuando la aeronave contaba con 725:30 h. Fue una revisión general de 100 h. La última revisión del motor se hizo el día anterior al accidente cuando tenía 804 h y consistió en la revisión general de 100 h y la de los carburadores de 200 h, que se montaron nuevos

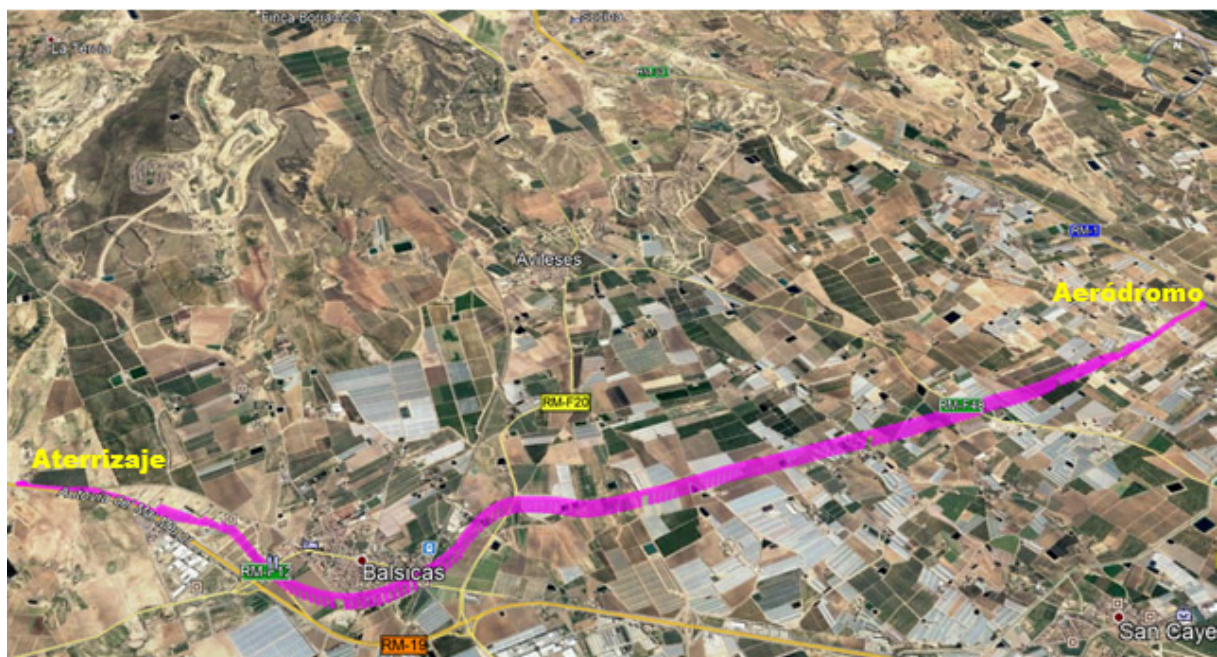
Figura 3. Trayectoria de la aeronave

No obstante el vuelo entero quedó registrado en un dispositivo de localización global por satélite (GPS) que llevaba a bordo.
