RESUMEN DE DATOS

Fecha y hora	Lunes, 11 de abril de 2011; 14:00 h local
Lugar	Mijares (Ávila)

Matrícula	SP-SUH
Tipo y modelo	PZL W-3A, PZL W-3AS
Explotador	LPU Heliseco Ltd.

INFORME

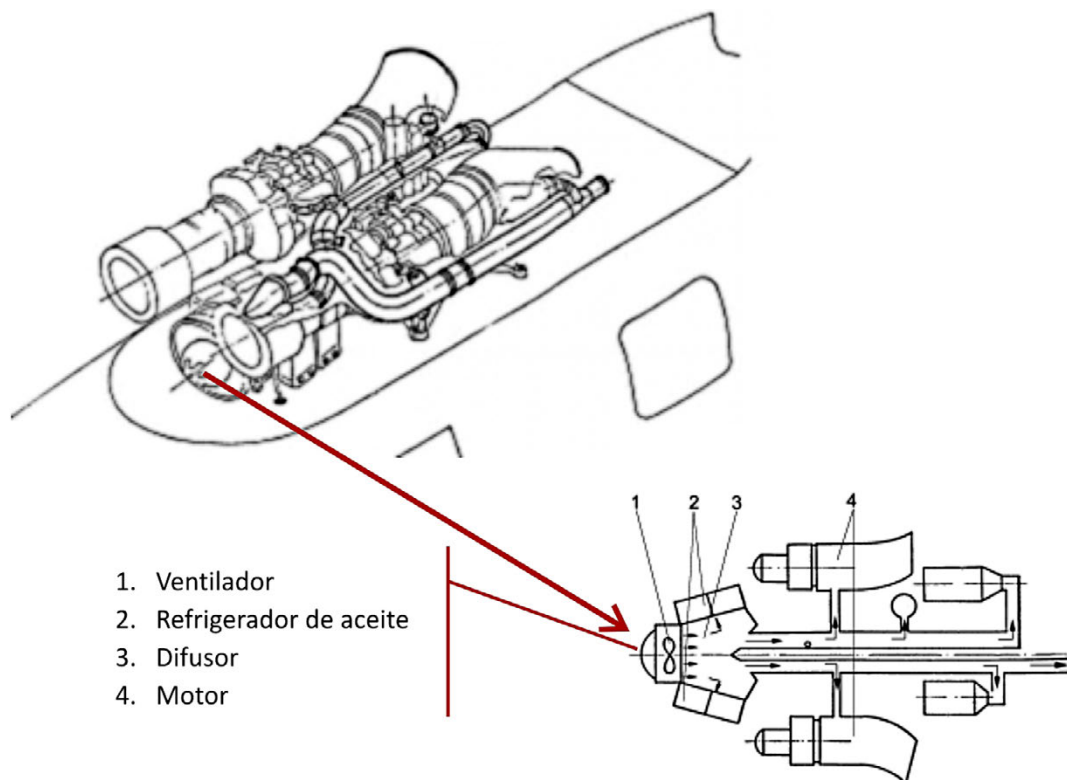
Figura 1. Sistema de refrigeración de accesorios

Una primera inspección de la aeronave reveló que el sistema de refrigeración de accesorios (Figura 1) y en concreto del ventilador, se encontraba dañado y reflejaba los efectos del fuego. Posteriormente, se llevó a cabo una inspección en profundidad para lo cual se organizó un grupo de trabajo compuesto, entre otros, por técnicos de los fabricantes de la aeronave y ventilador y cuyos resultados han quedado reflejados en el punto 1.4 del informe.

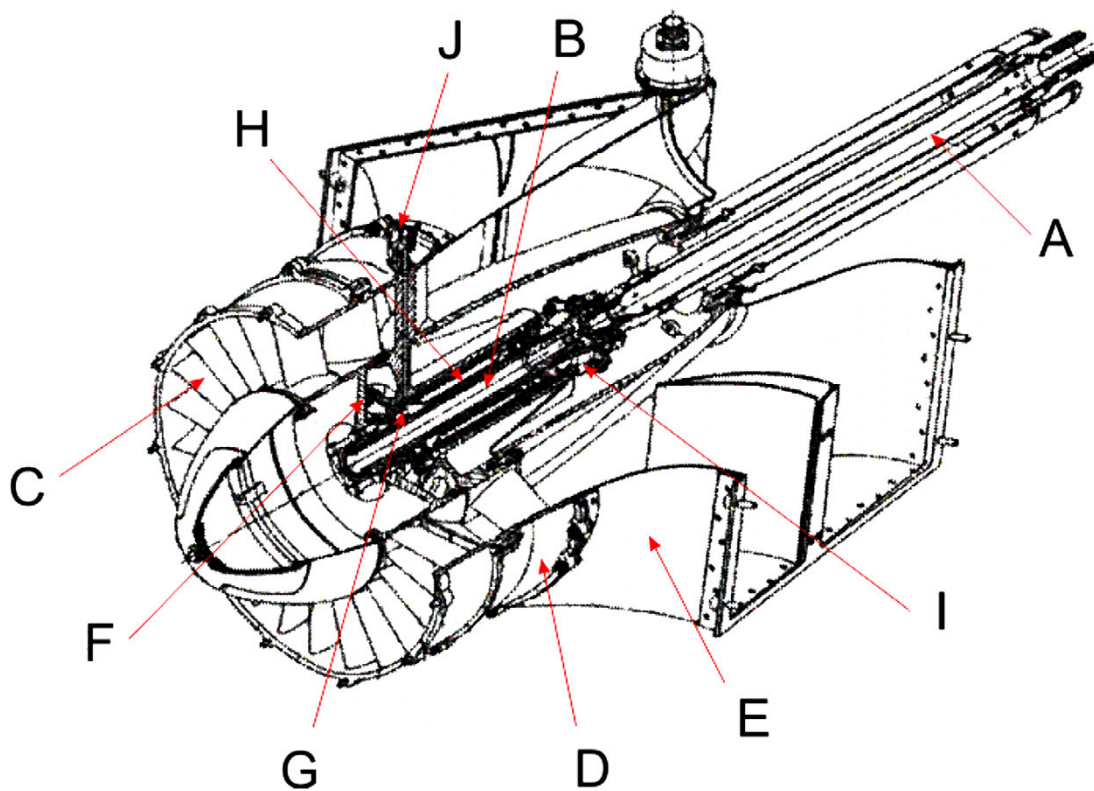
Figura 2. Ventilador y difusor

Se realizó una evaluación del estado que presentaba el embrague (elemento I de la Figura 2) y del eje conductor (elemento A de la Figura 2). El estado de fusión de algunos de los componentes del embrague (cadmio) y la tonalidad del material del eje conductor (aleación de aluminio), indicaron que el rango de temperaturas a las que estuvieron sometidos fluctuaban entre 320 °C y 766 °C.

Los indicios recogidos en las pruebas realizadas concluyen que el fallo se originó por el mal funcionamiento del cojinete trasero del eje del rotor del ventilador, producido por la elevada presión de engrase aplicada durante la operación de lubricación. Los daños internos producidos en el interior del cojinete produjeron una elevada fricción en el mismo, con el incremento de temperatura a lo largo del tiempo de funcionamiento hasta alcanzar en torno a 600 °C, produciéndose la combustión de la grasa de lubricación bajo la cubierta del ventilador y la ignición de la grasa del embrague.

La temperatura alcanzada por el fuego causado produjo que el material de aleación de aluminio del eje conductor alcanzase valores de fusión (entre 490 y 500 °C) y de este modo la resistencia del eje disminuyera hasta unas seis veces en la zona de rotura, acentuando dicho efecto por el esfuerzo de torsión debido a la transmisión de potencia en el eje.

- En referencia a la construcción del ventilador:
 - Considerar la posibilidad de modificar su construcción para permitir la observación del orificio de verificación trasero durante las tareas de lubricación del ventilador.
 - Considerar la posibilidad de cambiar los sellos de grafito por otros que garanticen una mayor resistencia a los daños.
- En referencia al lubricante empleado para la lubricación del ventilador:
 - Que la Grasa 6 sea el lubricante base recomendado para los helicópteros de utilización civil. La recomendación debe ser implementada en la documentación del ventilador y en la del fabricante del helicóptero.
- En referencia a los registros contenidos en la documentación del ventilador y en la documentación del helicóptero, relacionados con la lubricación del ventilado, la hoja de trabajo comprenderá aspectos como:
 - Determinación de la presión de lubricación.
