RESUMEN DE DATOS

Fecha y hora	Jueves, 9 de enero de 2014; 17:50 h local¹
Lugar	Helipuerto Teresa Vilá (Barcelona)

Matrícula	EC-IGH
Tipo y modelo	ROBINSON R 44 Clipper
Explotador

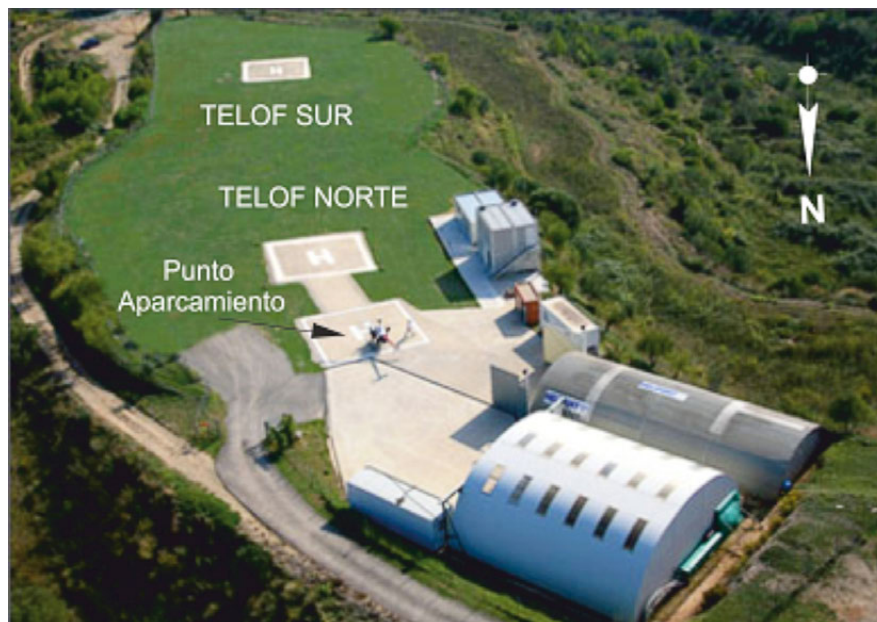
Figura 1. Helipuerto

Una vez sobre la vertical y aproximadamente en el centro de la TELOF Norte, el helicóptero realizó un aterrizaje vertical hasta contactar el suelo con la parte delantera de los patines.

Posteriormente el helicóptero se desestabilizó llegando a golpear con una de sus palas del rotor principal con el suelo, resultando volcado en el suelo sobre el lado derecho.
