Informe técnico

A-002/2018

Accidente ocurrido el día 9 de enero de 2018, a la aeronave Airbus Helicopters, AS 350 B3, matrícula EC-JEA, en el Vall de Ruda, término municipal de Naut Aran (Lleida)

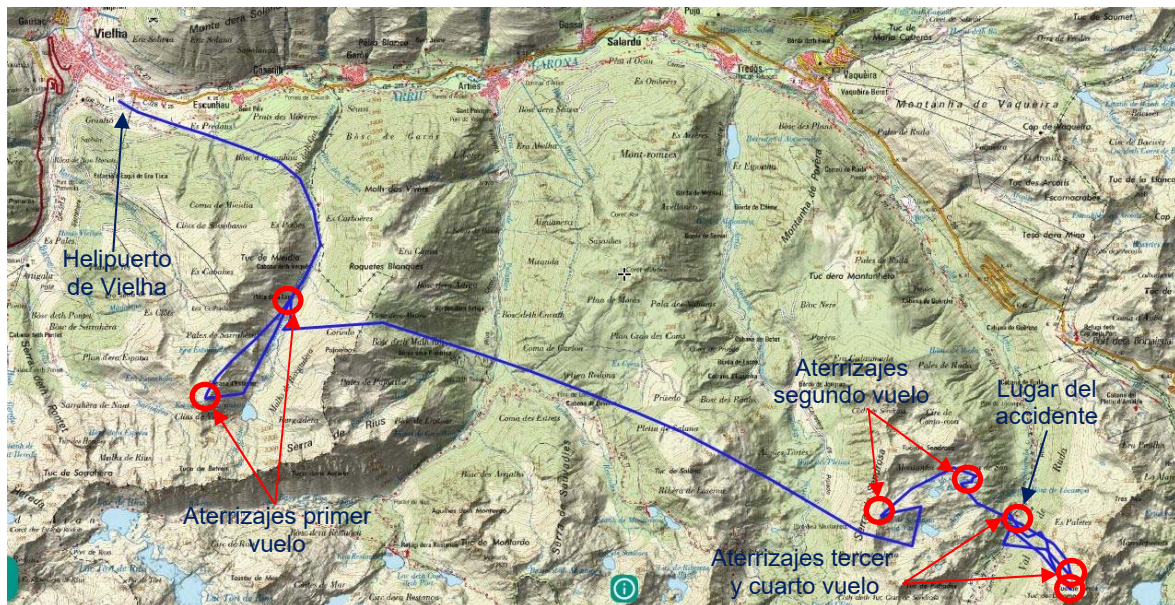
Figura 1. Trayectoria seguida por el helicóptero

La investigación ha podido disponer de los datos grabados del sistema de seguimiento de flota que llevaba instalado el helicóptero. La figura 1 contiene un mapa de la zona sobre el que se ha representado la trayectoria seguida por la aeronave, los puntos en los que aterrizó, así como el helipuerto de origen y el lugar en el que se produjo el accidente.

La parte baja del valle está cubierta por un bosque de coníferas, no muy denso, con claros dispersos (ver fotografía de la figura 1). El helicóptero aterrizó en uno de estos claros.
