# CIAIAC

## Informe técnico A-005/2019

Accidente ocurrido el día  
6 de febrero de 2019,  
a la aeronave Tecnam P2002-JF,  
matrícula EC-NAM, operada por  
Quality Fly, y la aeronave ULM  
Safari GTBI Fun 18, matrícula  
EC-CC3 en el término municipal  
de Quijorna (Madrid)

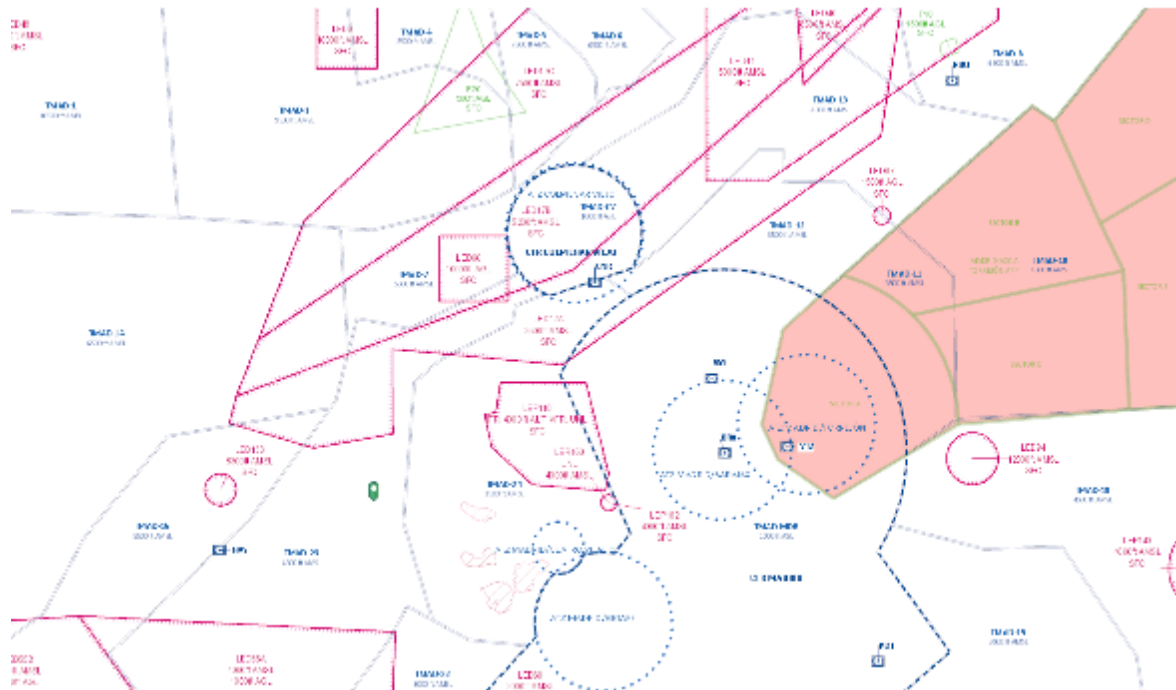
Fig. 8: TMA

La aeronave, en el momento del accidente, volaba en espacio aéreo clase G por el sector del TMA TMAD-23 cuya altitud máxima de vuelo era de 5000 pies, ahora es de 4500 pies.

En la figura 8 se muestra el sector y el lugar donde impactó la aeronave.
