Informe técnico A-009/2019

Accidente ocurrido el día
22 de febrero de 2019
a la aeronave PIPER PA28-161,
con matrícula EC-JDP,
en el aeródromo de Requena

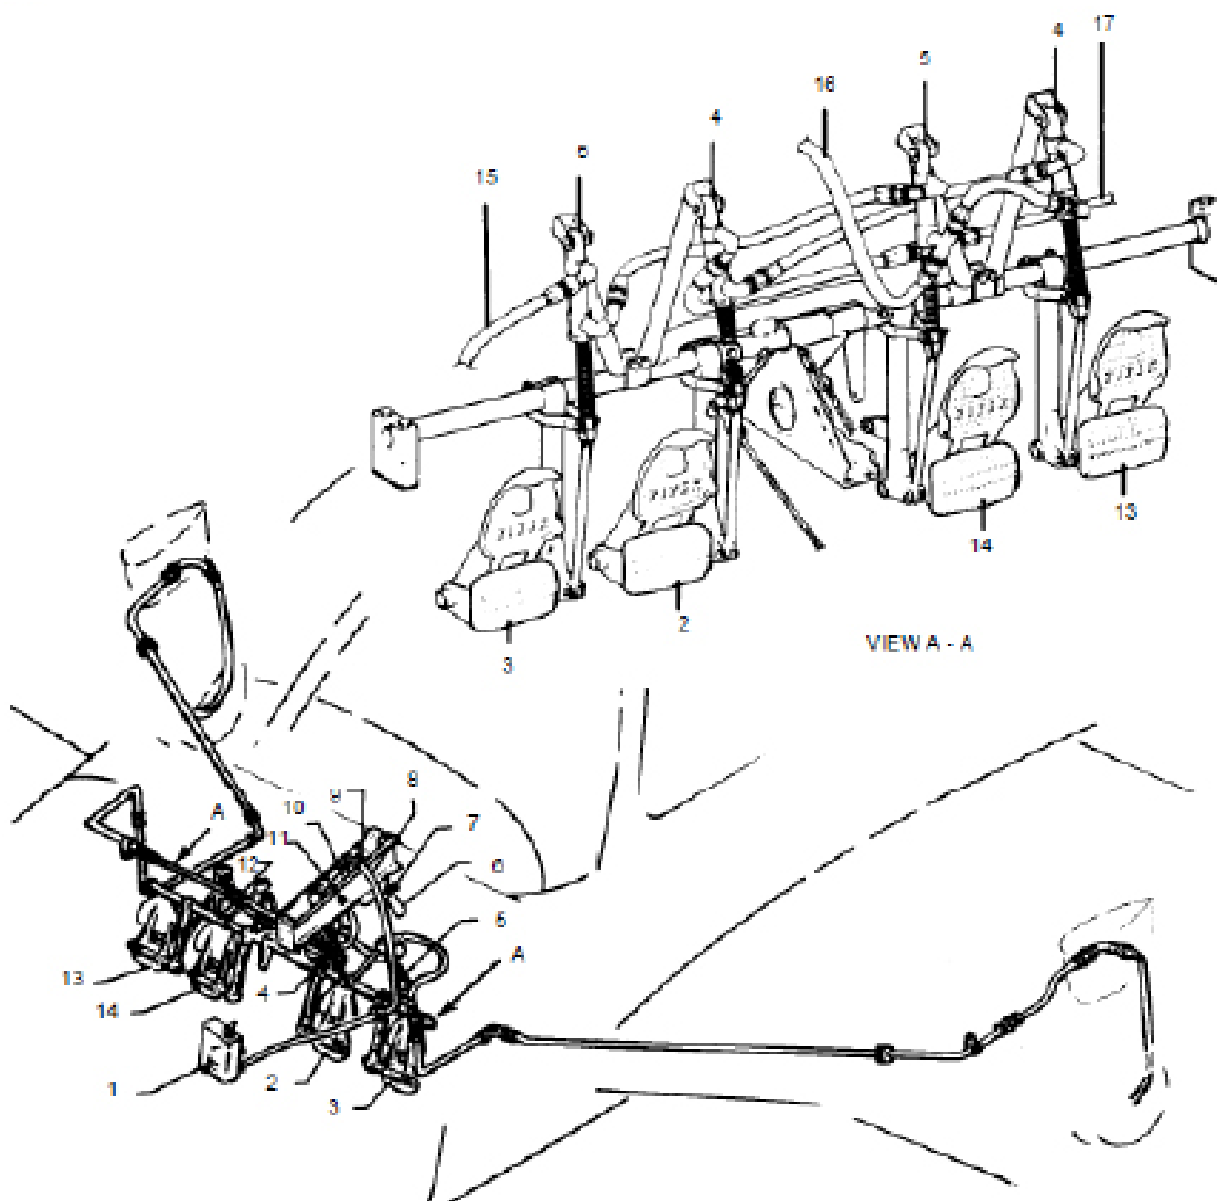
En esta imagen se observa un esquema del sistema de frenos de la aeronave accidentada.

Las dos ruedas del tren de aterrizaje principal están equipadas con frenos hidráulicos de disco único que son accionados por una palanca de freno de aparcamiento conectada a un cilindro y mediante cilindros de freno individuales unidos a cada pedal del timón de dirección. La palanca de freno también funciona como freno de aparcamiento.

El sistema de frenos incorpora un depósito de fluido hidráulico a través del cual suministra fluido hidráulico. De tal forma que los cilindros de los frenos extraen fluido del depósito para mantener el volumen de fluido requerido para la máxima eficiencia de frenado.

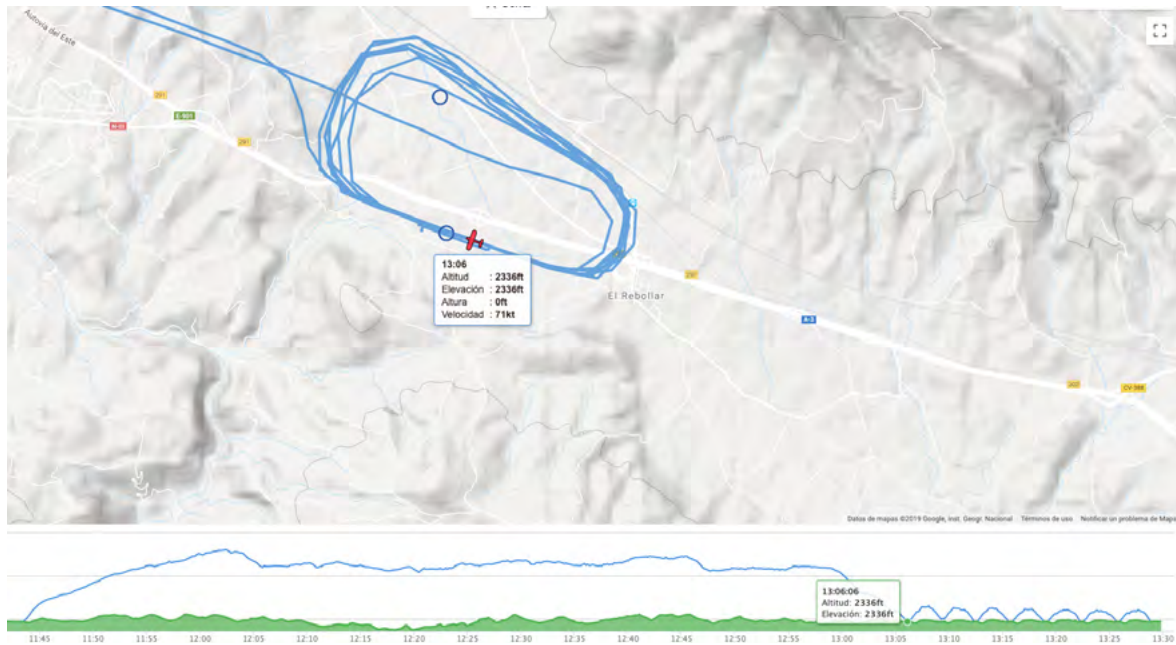
Ilustración 2: Posición de la aeronave a las 13:06 h

Según la información obtenida de este sistema, antes del accidente, la aeronave hizo varias tomas y despegues, como puede observarse en la Ilustración 2: Posición de la aeronave a las 13:06 h. A las 13:06 h, la aeronave efectuó la primera toma en el aeródromo de Requena con una velocidad de 71 nudos. Las siguientes tomas y despegues, las hizo con una velocidad similar.

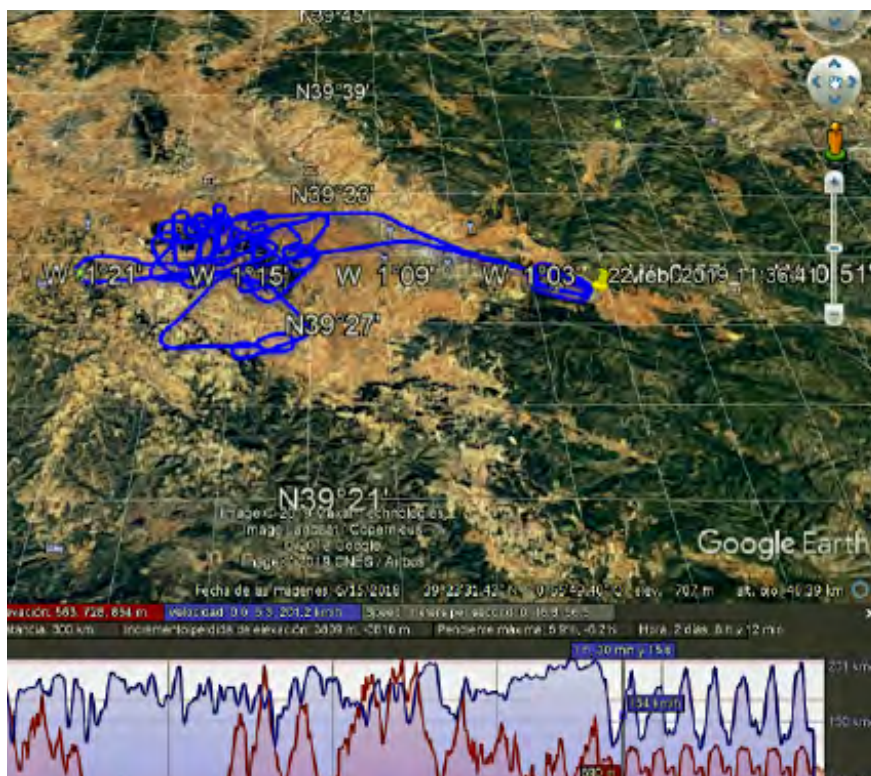
Ilustración 5: Perfil del vuelo del día del accidente

El piloto además disponía de un dispositivo propio para grabar el vuelo. En la Ilustración 5: Perfil del vuelo del día del accidente, se puede observar la trayectoria que siguió el piloto el día del accidente junto con la elevación y la velocidad.

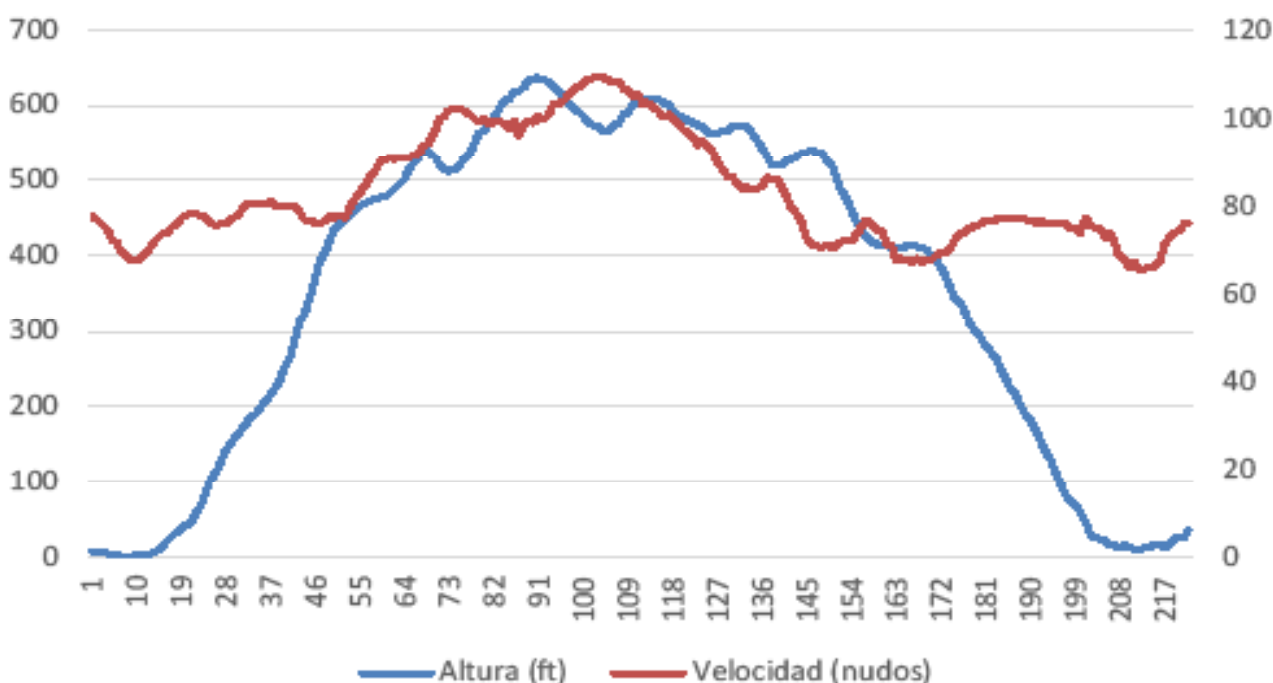
Ilustración 13: 1° toma y despegue

En la primera aproximación, el piloto disminuye su altura sobre la pista desde 528 pies en el tramo de base y en el tramo de final sigue descendiendo. Durante el descenso se mantiene una velocidad prácticamente constante cuya media es 76 nudos.

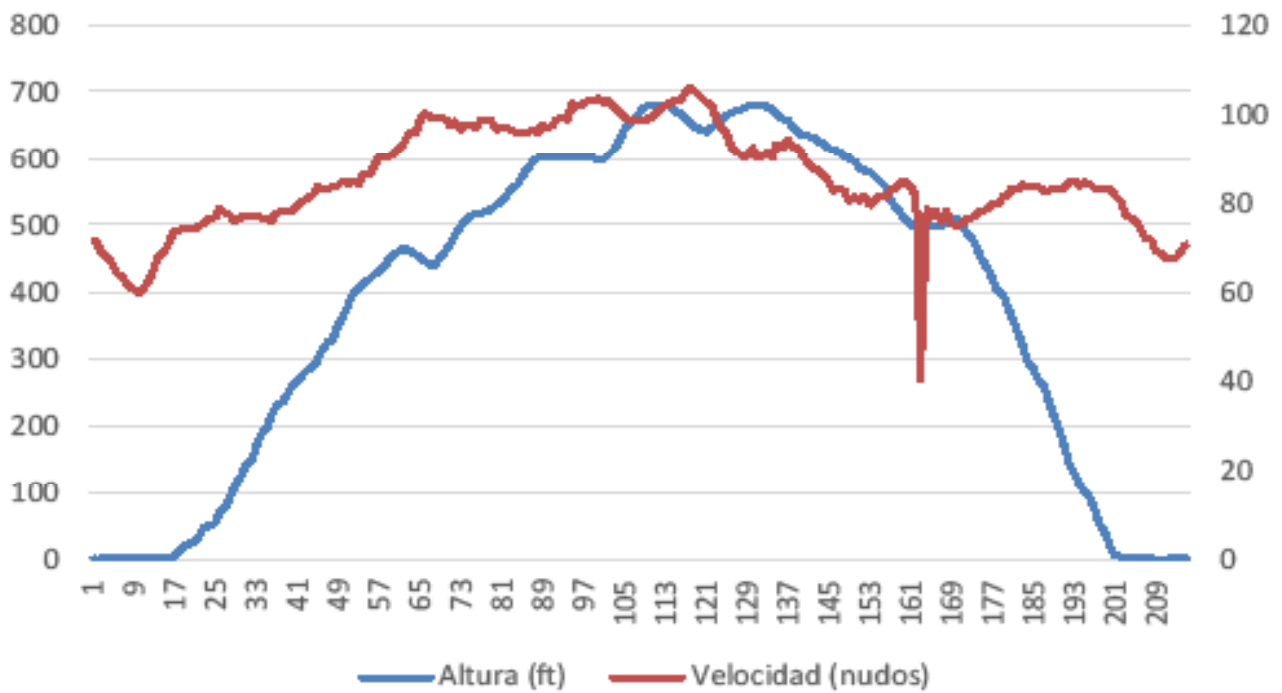
Ilustración 14: 2° toma y despegue

En la segunda aproximación, el piloto disminuye su altura sobre la pista desde 508 pies en el tramo de final con una velocidad prácticamente constante cuya media es 81 nudos.

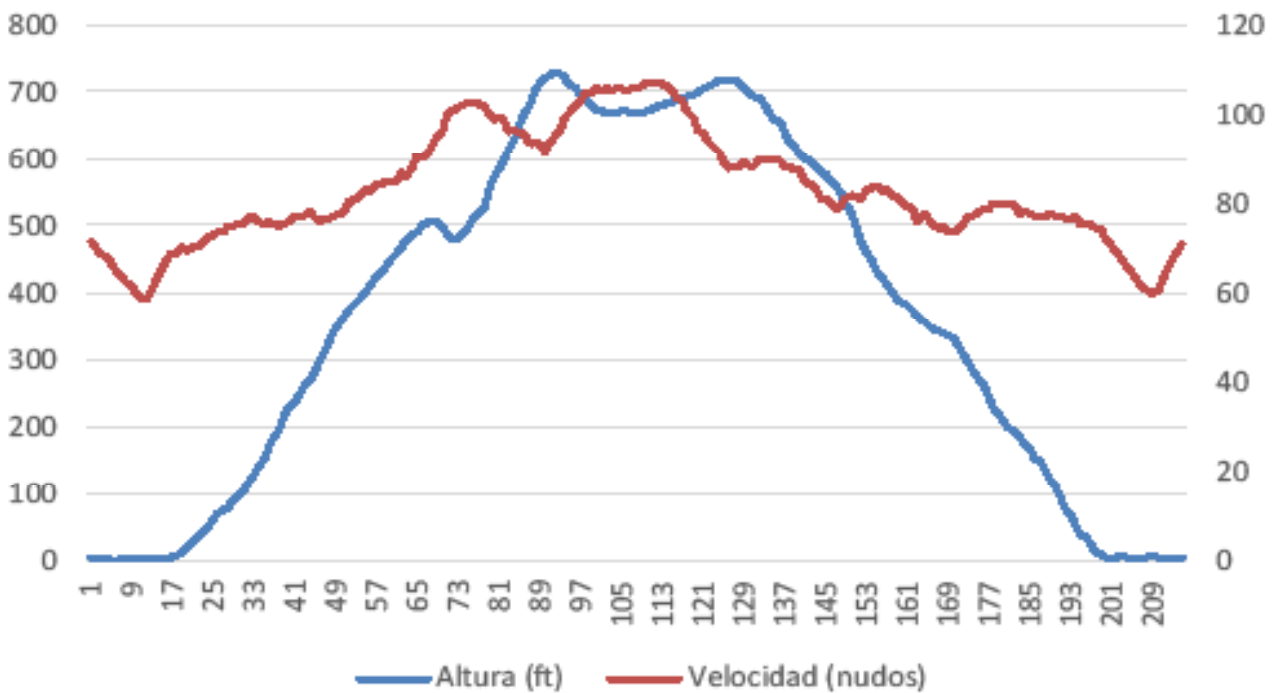
Ilustración 15: 3° toma y despegue

En la tercera aproximación, el piloto disminuye su altura sobre la pista desde 715 pies hasta 207 pies en el tramo de base y continúa disminuyéndola durante el tramo de final con una velocidad prácticamente constante cuya media es 77 nudos.

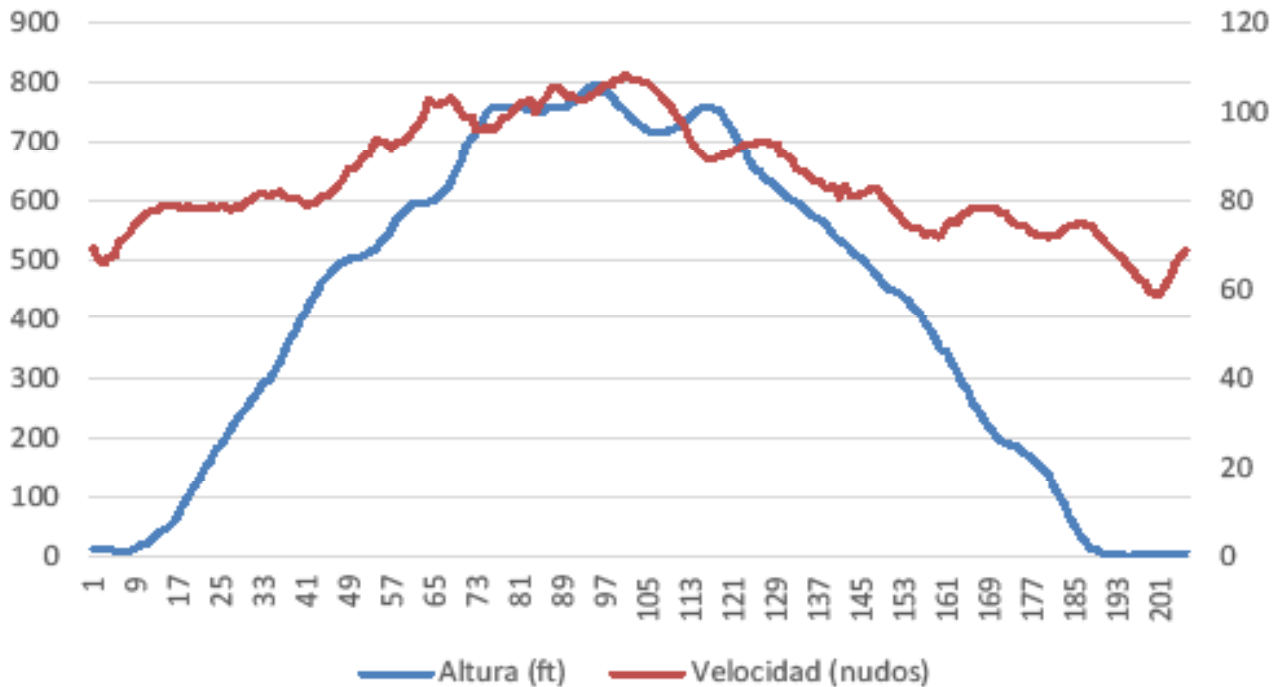
Ilustración 16: 4° toma y despegue

En la cuarta aproximación, el piloto disminuye su altura sobre la pista desde 751 pies hasta 328 pies en el tramo de base y continúa disminuyéndola durante el tramo de final con una velocidad prácticamente constante cuya media es 75 nudos.

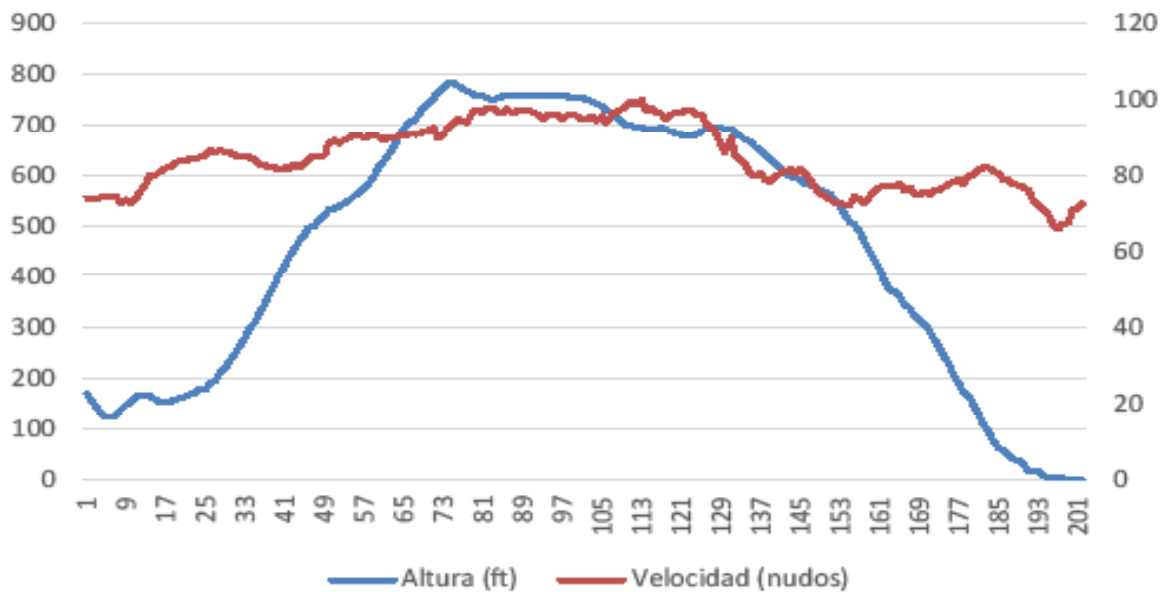
Ilustración 17: 5° toma y despegue

En la quinta aproximación, el piloto desciende desde una altura sobre la pista de 695 pies hasta 394 pies en el tramo de base y continúa disminuyéndola durante el tramo de final con una velocidad media de 78 nudos.

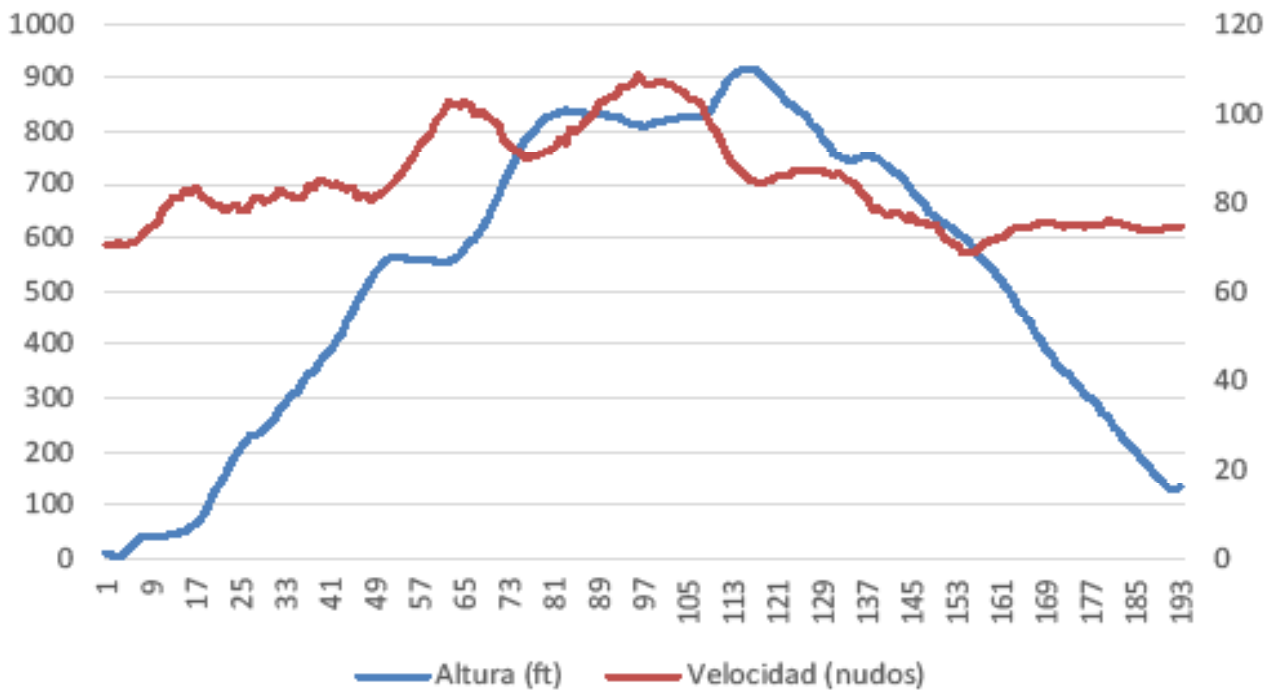
Ilustración 18: 6° toma y despegue

En la sexta aproximación, el piloto también disminuye su altura sin llegar a aterrizar en la pista. Desciende desde una altura sobre la pista de 919 pies hasta 423 pies en el tramo de base y continúa disminuyéndola durante el tramo de final hasta 131 pies con una velocidad media de 75 nudos.

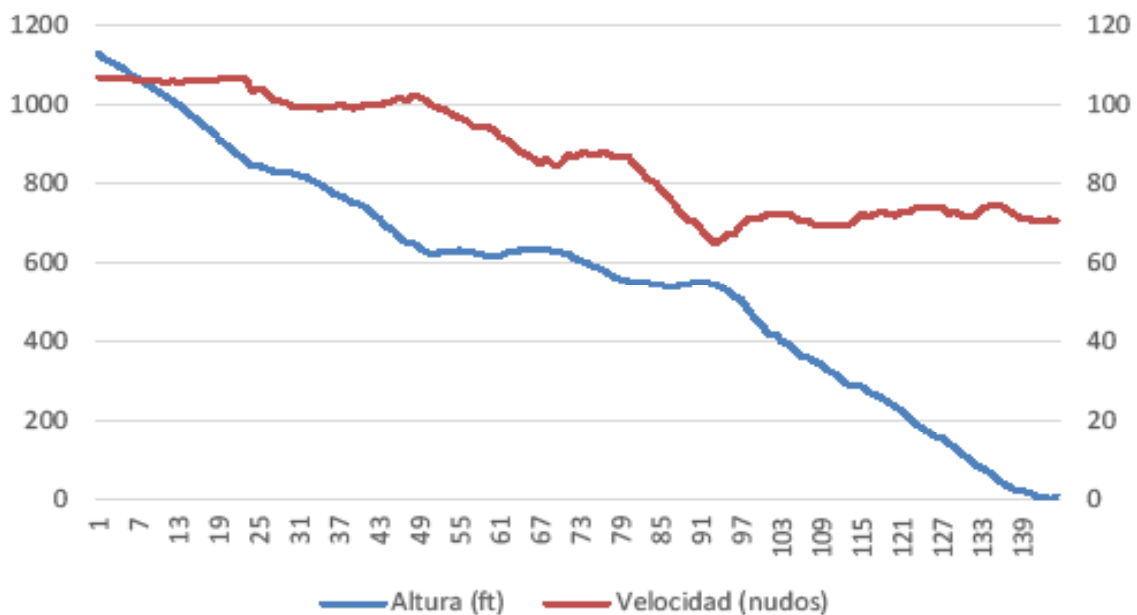
Ilustración 19: 7° toma y despegue

En la séptima aproximación, el piloto disminuye su altura a la vez que va disminuyendo su velocidad y toca la pista con 72 nudos.
