Informe técnico A-011/2020

Accidente ocurrido el día
18 de febrero de 2020, a la
aeronave de construcción por
aficionado PELICAN GS, matrícula
EC-YTL en el aeródromo de
Mérida-Royanejos (Badajoz)

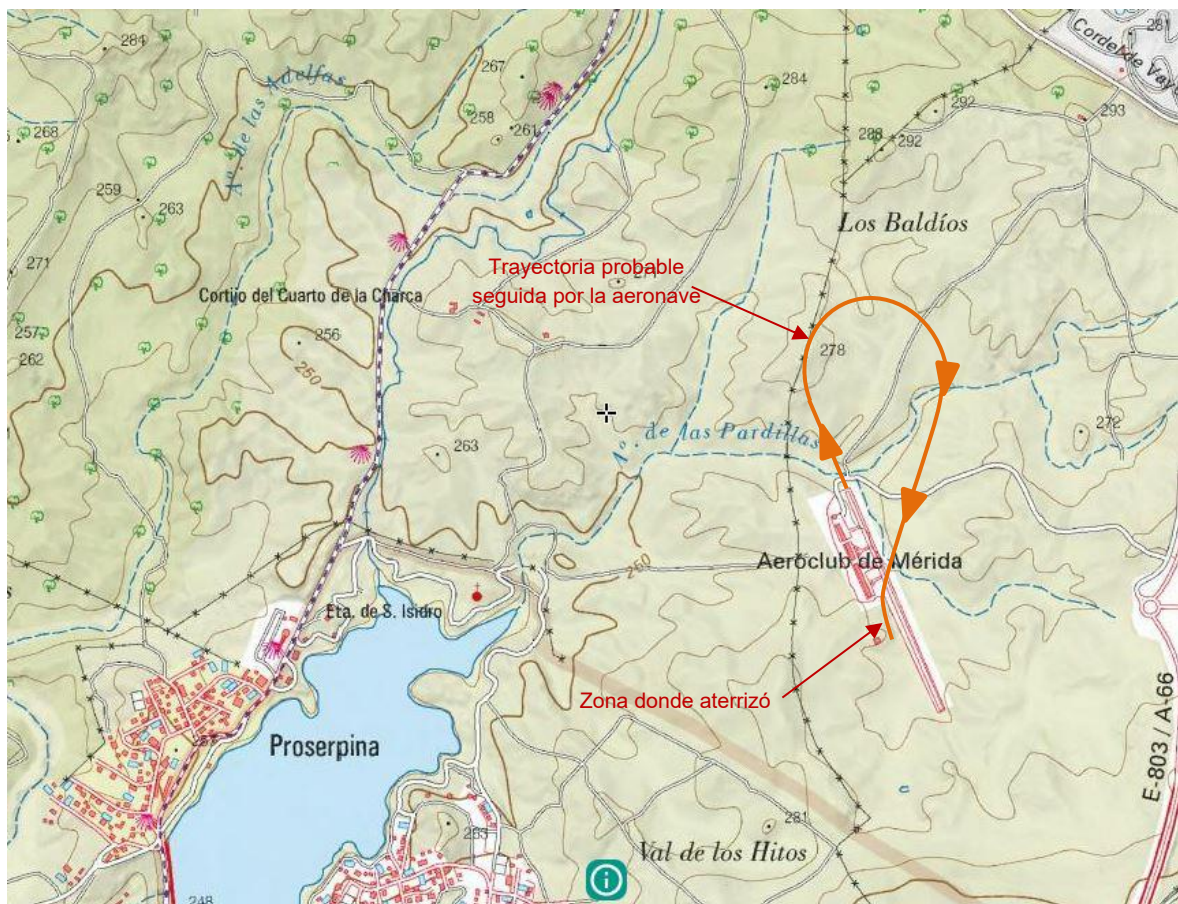
Figura 1. Plano topográfico de la zona en la que se encuentra el aeródromo de Mérida-Royanejos, sobre el que se ha dibujado la probable trayectoria seguida por la aeronave y se ha señalado la zona donde aterrizó

Se aproximó al campo desde el Noreste (ver figura 1). Cuando se encontraba sobre la pista decidió no virar para alinear la aeronave con la misma, ya que dada la escasa velocidad que tenía, podría entrar en pérdida.
