Informe técnico A-012/2018

Accidente ocurrido el día 4 de mayo de 2018, a la aeronave Cessna 525C – CJ4, matrícula EC-MOQ, operada por Aluminios Cortizo, en el Aeropuerto de Santiago de Compostela (A Coruña)

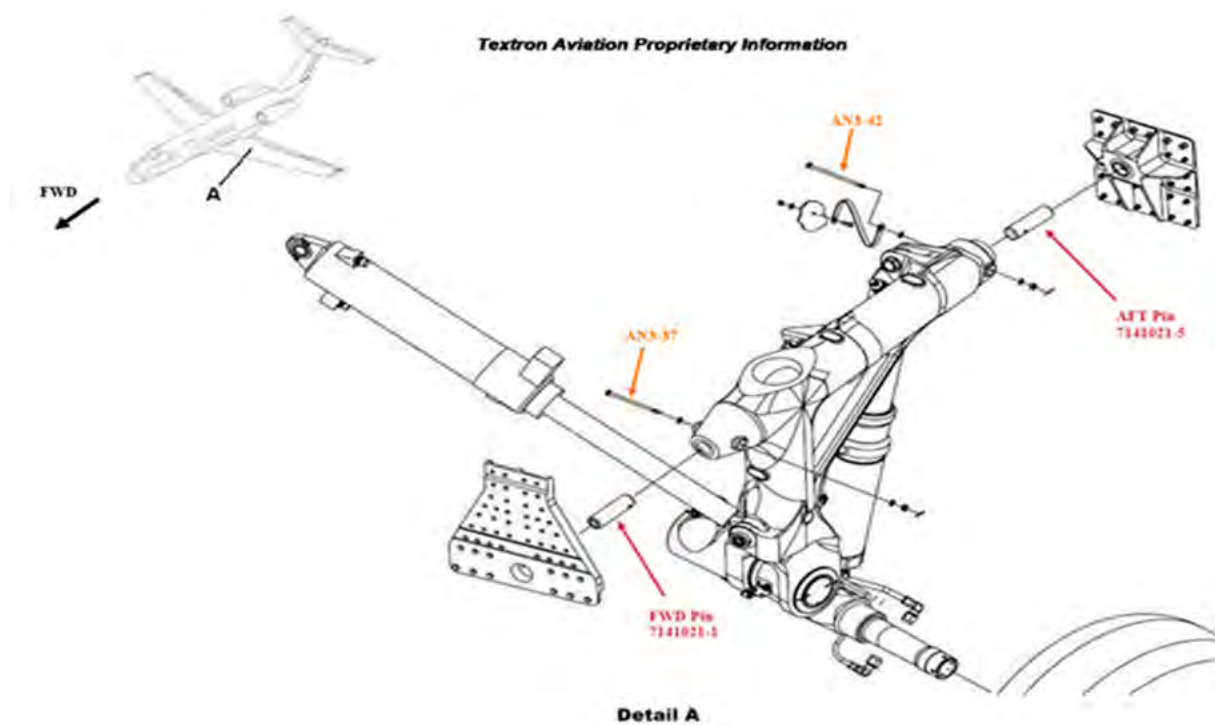
Gráfico n° 3.- Esquema del montaje de las patas principales

4. El bulón trasero del lado izquierdo, P/N 7141021-5 no estaba dañado; pero las marcas en el diámetro exterior de contacto con la rótula y los residuos de cadmio por transferencia del tornillo pasante AN-3-42 sugieren que este pasador no entraba en el bulón a través de su agujero pasante. El bulón correspondía a un acero de baja aleación con resistencia satisfactoria y de acuerdo a las especificaciones de diseño. El correspondiente pasador de fijación AN3-42 presentaba una rotura por sobrecarga en la perforación del área roscada de su extremo para frenado. Este pasador de fijación corresponde a un acero de baja aleación con resistencia satisfactoria y de acuerdo a las especificaciones de diseño.

5. Los exámenes con líquidos penetrantes fluorescentes en la zona del vástago de ambos bulones traseros revelaron dos posiciones de apoyo/montaje con desgaste, sugiriendo que estos bulones estuvieron correctamente colocados en algún momento anterior a la última instalación.

6. Estos hallazgos concuerdan con el informe preliminar de la investigación en que ambos bulones traseros P/N 7141021-5 fueron instalados incorrectamente antes del 4 de mayo de 2018, fecha del accidente.
