## Informe técnico A-013/2019

Accidente ocurrido a la  
aeronave GLASER DIRKS  
DG-800B, matrícula D-KICB,  
el 24 de marzo de 2019 en  
el aeródromo de Igualada-Ódena  
(Barcelona)

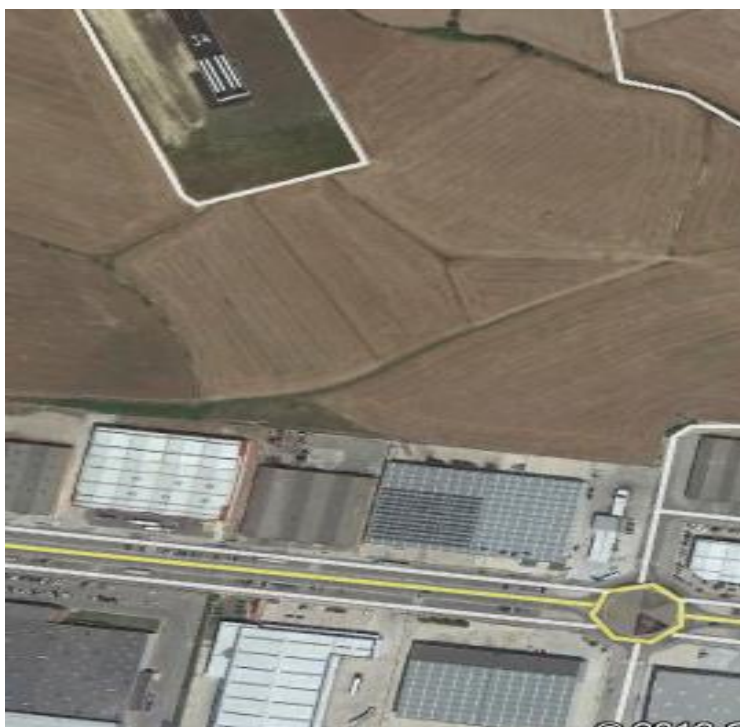
Figura 3. Naves industriales cercanas a la pista

En la prolongación de la pista existe un polígono industrial, encontrándose las naves más cercanas a unos 300 m del umbral de la cabecera 34, como puede verse en la Figura 3.
