Informe técnico A-015/2017

Accidente ocurrido al helicóptero
Bell 206B3, matrícula D-HHMP,
operado por Rotorsun,
en el término municipal
de Pego (Alicante), el día 5
de agosto de 2017

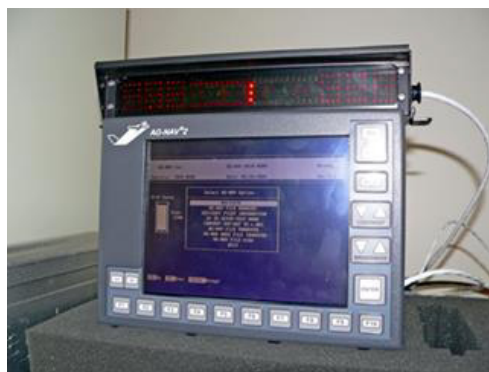
Figura 5. Fotografías de la pantalla y luces (Light Bar). AGNAV2

Básicamente consiste en un DGPS, una pantalla de información y una barra de luces (*Light Bar*) que presenta información mediante leds de varios colores y le indica gráficamente al piloto la altura y precisión de las pasadas que va realizando en el transcurso del vuelo. Se insiste a los pilotos en no manipular estos medios electrónicos durante el vuelo, sino antes del despegue para evitar distracciones.
