Informe técnico A-020/2020

Accidente ocurrido el día
25 de junio de 2020, a la
aeronave Bell 206B, matrícula
EC-EXE, operada por Bigas Grup
Helicopters en Cubillo del César
(Burgos)

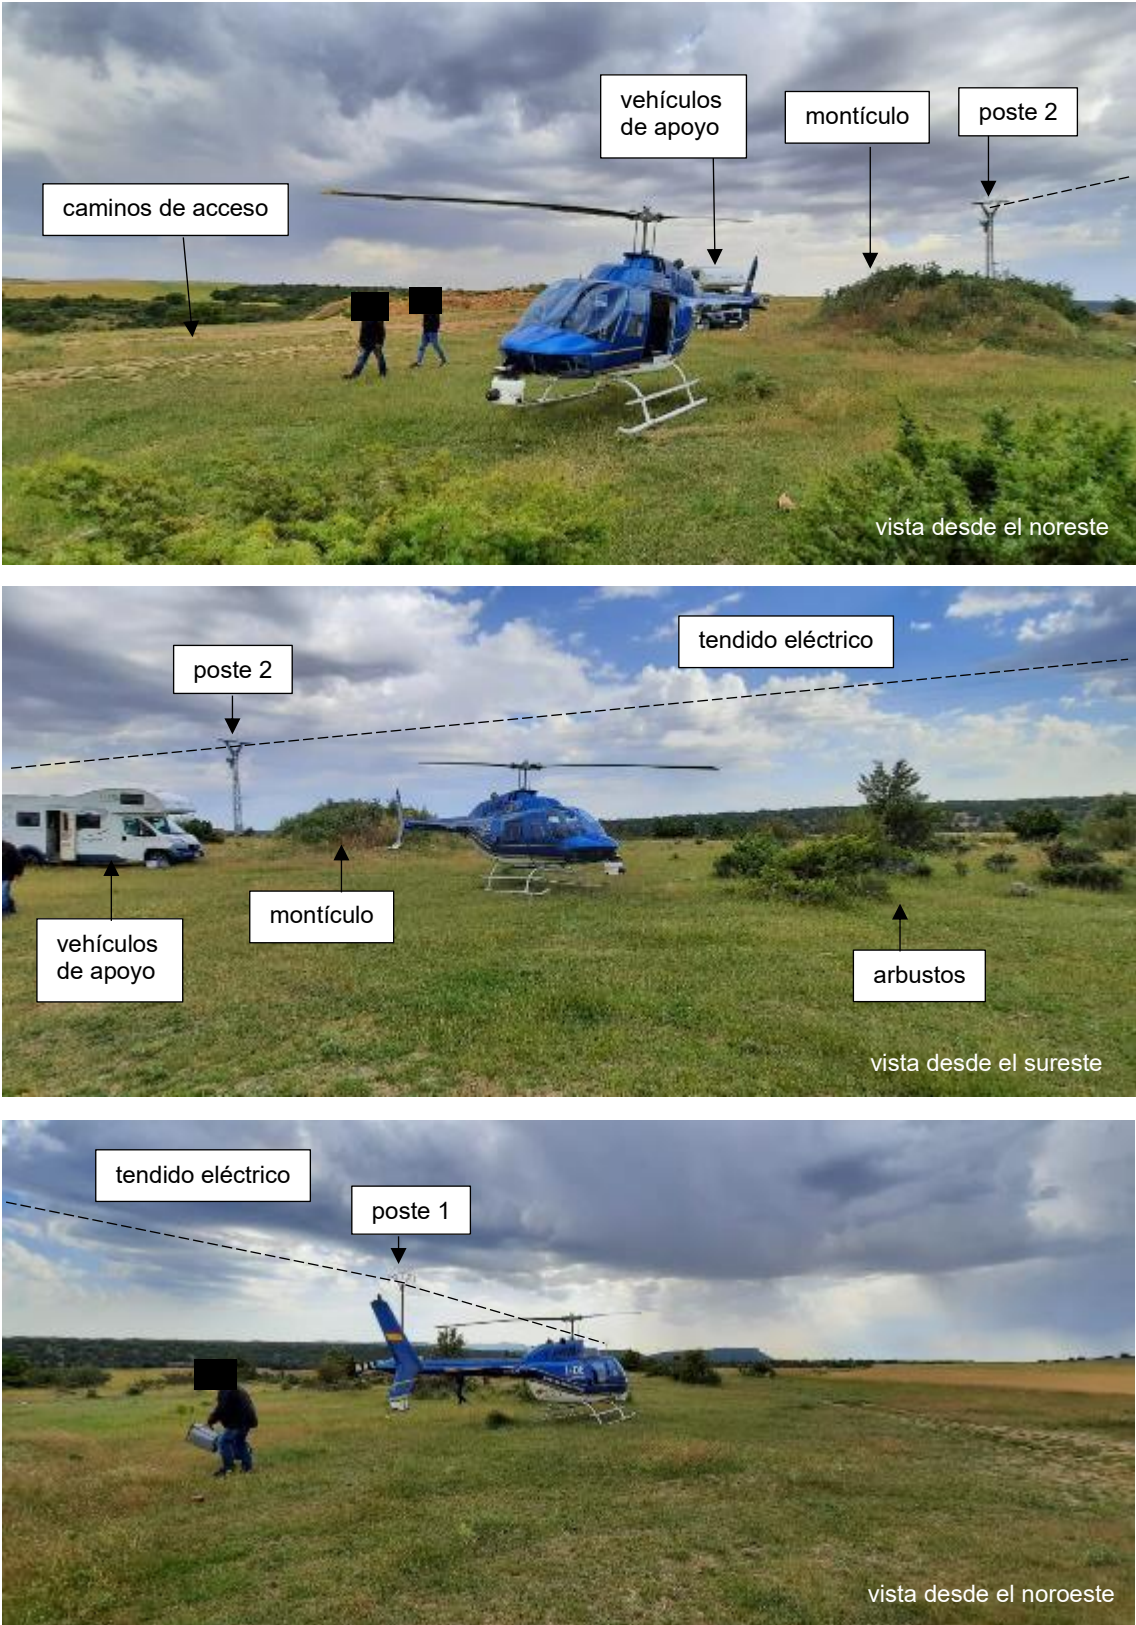
Figura 5. Vistas de la zona de aterrizaje

La zona no estaba señalizada, sino que fueron los vehículos de apoyo los que facilitaron la identificación de la zona desde el aire. La figura 4 muestra la posición final del helicóptero respecto a la zona de toma. Las fotografías de la figura 5 muestran diferentes vistas de la zona de aterrizaje, así como de la línea, postes, montículo y vehículos de apoyo.
