## Informe técnico A-023/2019

Accidente ocurrido el día  
16 de julio de 2018,  
a la aeronave Agusta AW139,  
matrícula EC-KLM, operada  
por Babcock Mission Critical  
Service, en las proximidades de la  
costa del municipio de Alboraya  
(Valencia)

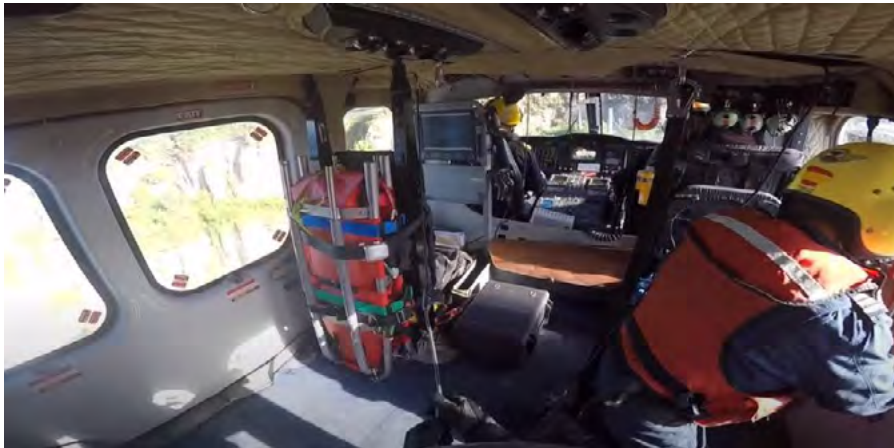
Figura 1: Vista de la cabina de carga de la aeronave

La separación entre la cabina de vuelo y la central se conforma con los dos asientos de los pilotos y, la parte central, se ocupa con una cortina enrollable, cuya función principal es aislar a la tripulación de vuelo de la actividad en la cabina de carga y de las luces utilizadas por los tripulantes, ver Figura 1.

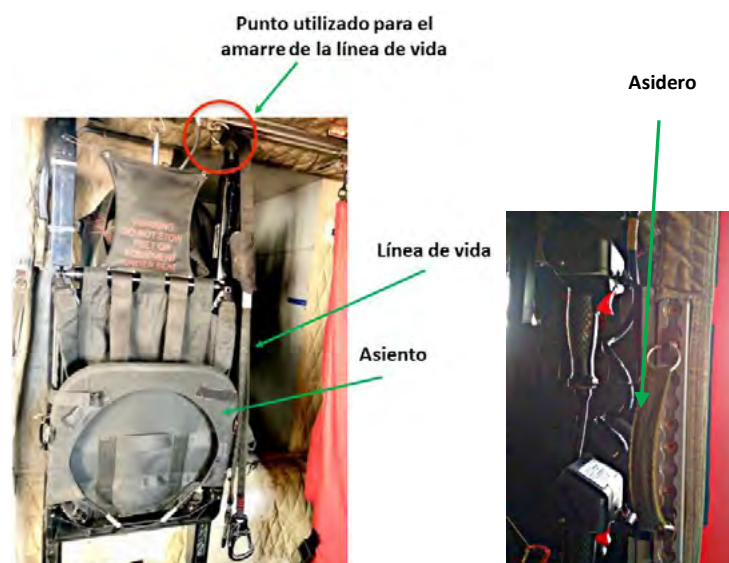
Figura 2: Asiento cabina carga

Dentro de la cabina de carga, se encuentran fijados a la estructura un total de cuatro asientos abatibles, uno en cada extremo del espacio que ocupa. En la Figura 2 se muestra el asiento utilizado por el rescatador y el punto donde se fijó la línea de vida. Además, en el techo se ubican al menos cuatro puntos de anclaje para la utilización de todos los tripulantes.

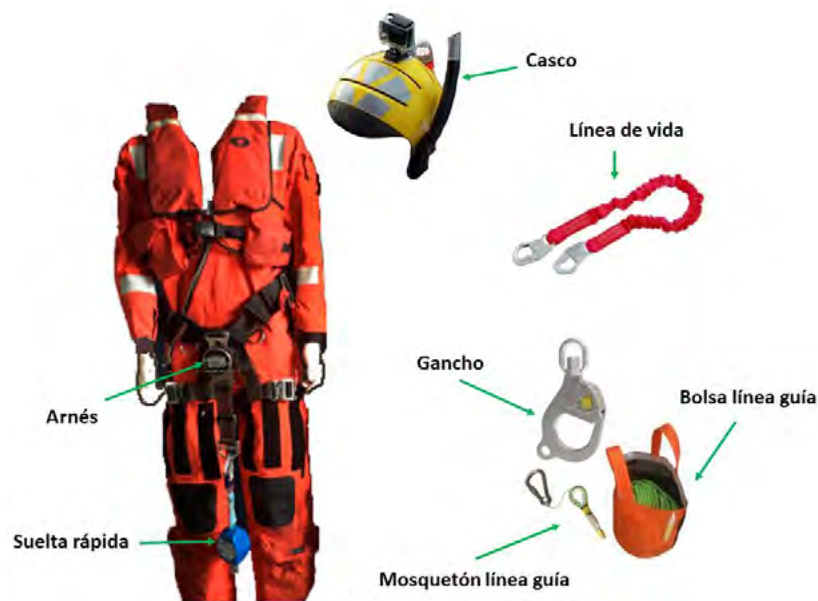
Figura 3: Equipación rescatador

En la Figura 3 se representan la equipación tipo de un rescatador y útiles empleados en la práctica que se realizaba.

Para mejor comprensión, la equipación del rescador y material empleado está incluida en la Figura 3 del apartado 1.16.2.
