Informe técnico

A-023/2019

Accidente ocurrido el día 16 de julio de 2018, a la aeronave Agusta AW139, matrícula EC-KLM, operada por Babcock Mission Critical Services, en las proximidades de la costa del municipio de Alboraya (Valencia)

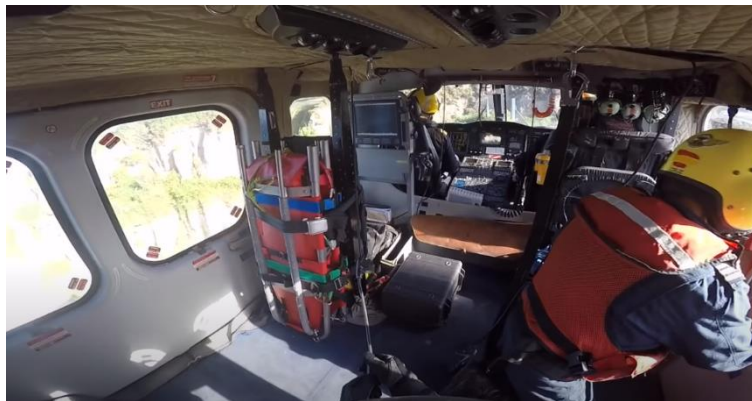
Figura 1: Vista de la cabina de carga de la aeronave

La separación entre la cabina de vuelo y la central se conforma con los dos asientos de los pilotos y, la parte central, se ocupa con una cortina enrollable, cuya función principal es aislar a la tripulación de vuelo de la actividad en la cabina de carga y de las luces utilizadas por los tripulantes, ver Figura 1.

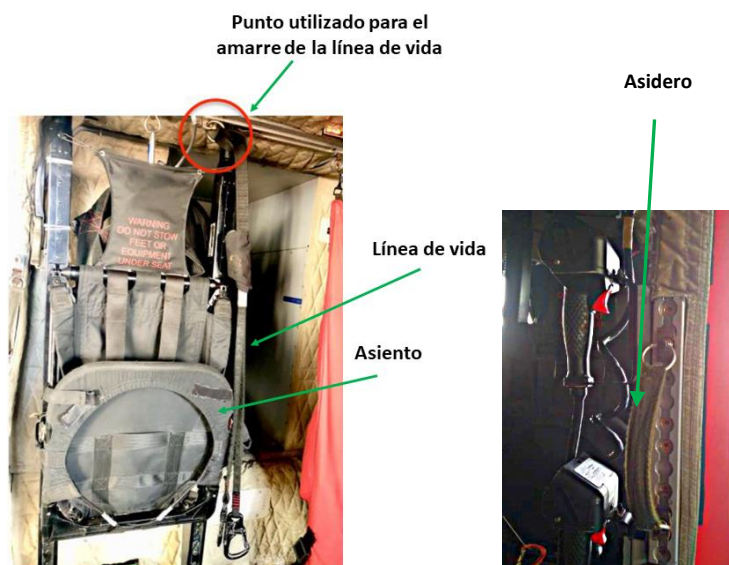
Figura 2: Asiento cabina carga

Dentro de la cabina de carga, se encuentran fijados a la estructura un total de cuatro asientos abatibles, uno en cada extremo del espacio que ocupa. En la Figura 2 se muestra el asiento utilizado por el rescatador y el punto donde se fijó la línea de vida. Además, en el techo se ubican al menos cuatro puntos de anclaje para la utilización de todos los tripulantes .

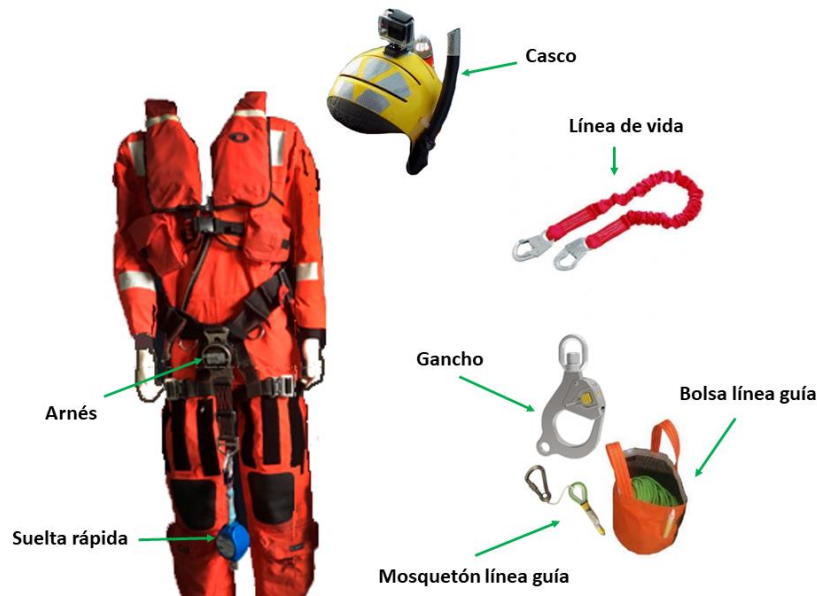
Figura 3: Equipación rescatador

En la Figura 3 se representan la equipación tipo de un rescatador y útiles empleados en la práctica que se realizaba.
