# Informe técnico

## A-025/2020

Accidente ocurrido el día 10 de julio de 2020 a la aeronave Cessna F177RG, matrícula EC-FHE, en el aeródromo de La Juliana (Sevilla)

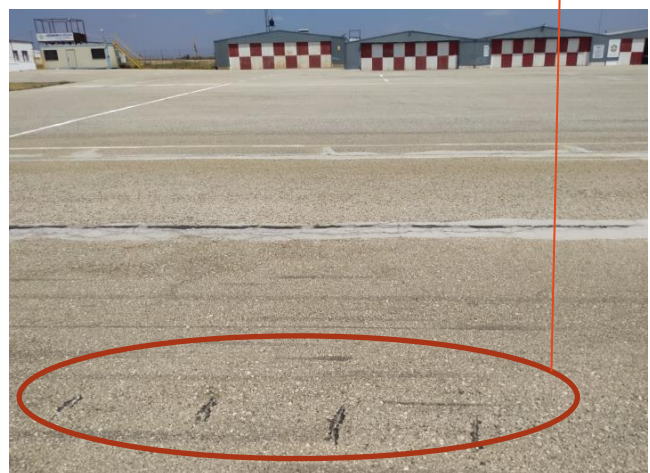
Marcas de impacto  
de la hélice sobre la  
pista

Según los testimonios recogidos de los testigos, la aeronave tenía los flaps completamente desplegados.
