Informe técnico A-027/2020

Accidente ocurrido el día
11 de julio de 2020, al
helicóptero Bell 412,
matrícula EC-MPL, operado
por Rotosun, en la base
contra incendios de
Marroxo (Lugo-España)

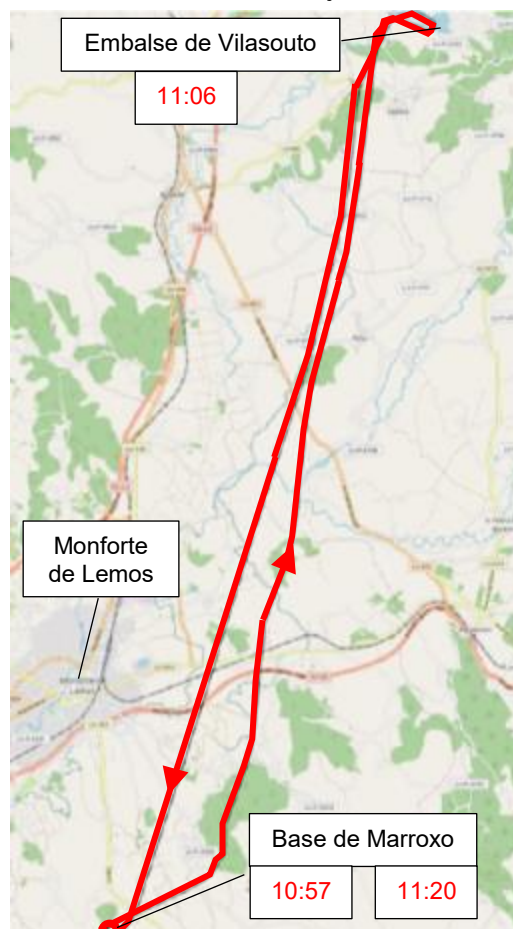
Figura 1. Vuelo completo

Durante este viraje se produjo el contacto del helibalde con un tendido eléctrico que discurría al oeste de la misma. Como consecuencia, se produjo el rebote del helibalde hacia arriba impactando contra el estabilizador horizontal izquierdo del helicóptero y produciendo daños en el tendido. Esta secuencia de contactos no fue identificada por la tripulación que, según su declaración, únicamente notó un “vaivén” sin que el helicóptero presentase ningún problema de vuelo o de control.

En consecuencia, la tripulación continuó con el vuelo según lo planificado. A las 11:06 el helicóptero iniciaba la aproximación al embalse para cargar agua, a las 11:16 se encontraba de regreso en la base y a las 11:20 aterrizaba, sin incidencia, tras realizar tres órbitas sobre la base.
