CIAIAC

Informe técnico A-037/2020

Accidente ocurrido el día
25 de agosto de 2020
a la aeronave Tecnam P2008JC,
matrícula EC-NJX, en el
aeródromo de El Berriel
(Las Palmas-España)

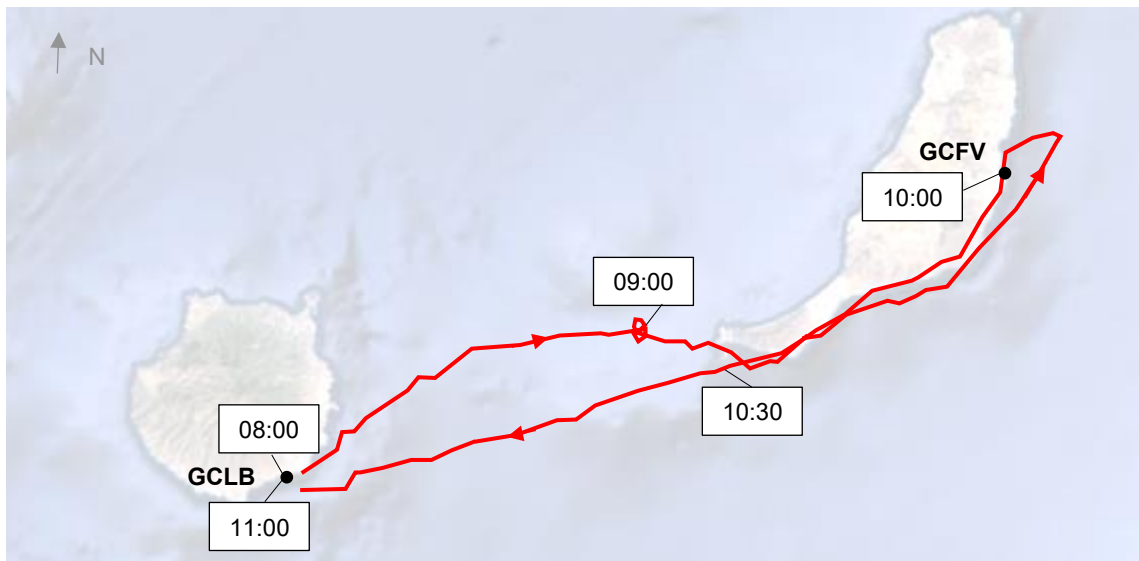
- Vuelo en rumbo suroeste, bordeando la costa. La aeronave ascendió hasta los 2500 ft y aumentó su velocidad.
- 10:30 h: la aeronave abandonaba la costa sur de la isla de Fuerteventura y regresaba en rumbo suroeste hacia el aeródromo de El Berriel.

- 11:00 h: la aeronave iniciaba el aterrizaje por la pista 07 de El Berriel.

Figura 1. Trayectoria de la aeronave EC-NJX
