Informe A-048/2018

Accidente ocurrido el día
7 de diciembre de 2018
a la aeronave Cessna 177,
con matrícula D-ECGS,
en las cercanías del aeropuerto
de Sabadell

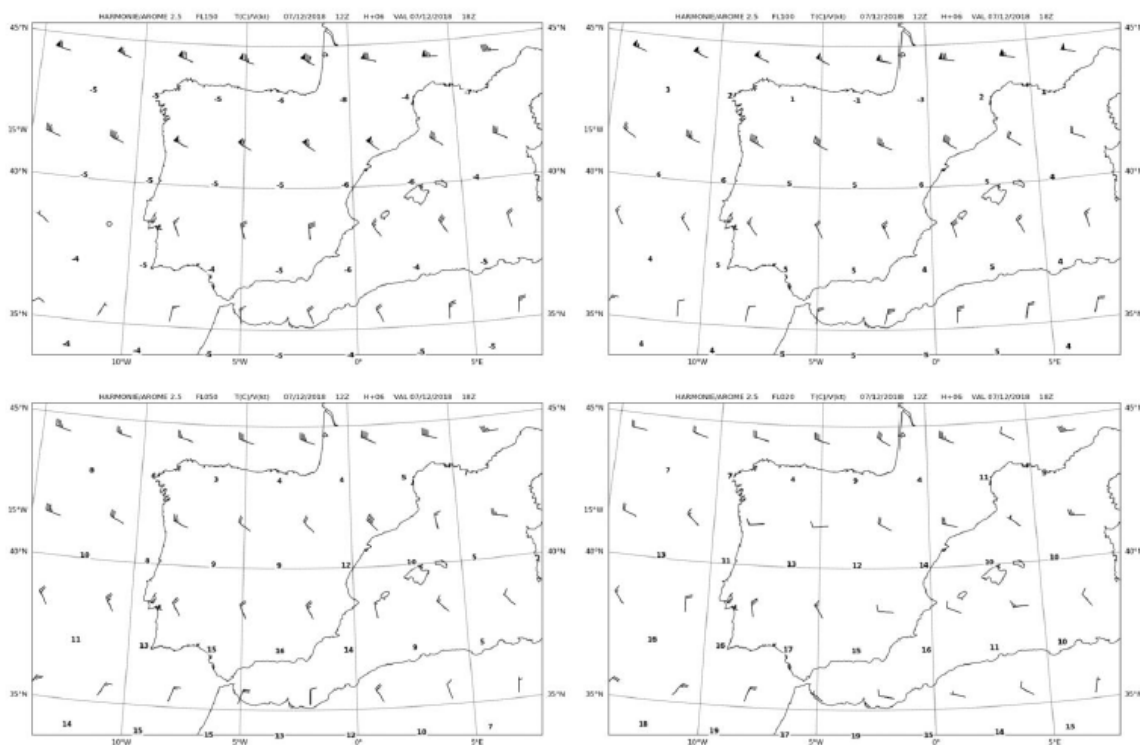
Ilustración 3: Mapa de viento y temperatura previsto para las 18 UTC

En altura el viento previsto rondaba los 20 nudos en el nivel FL020 como se observa en los siguientes gráficos.

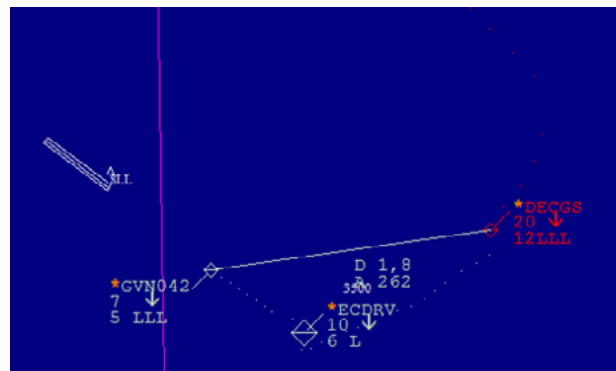
Ilustración 6: Posición de la aeronave a las 17:00:16 h

Se observa que la aeronave continúa realizando el circuito a la misma altitud y velocidad respecto a tierra hasta las 17:00:16 h.

A partir de ese instante, en el tramo de base, la aeronave comienza a disminuir su velocidad con respecto a tierra y su altitud para aterrizar en el aeropuerto de Sabadell.

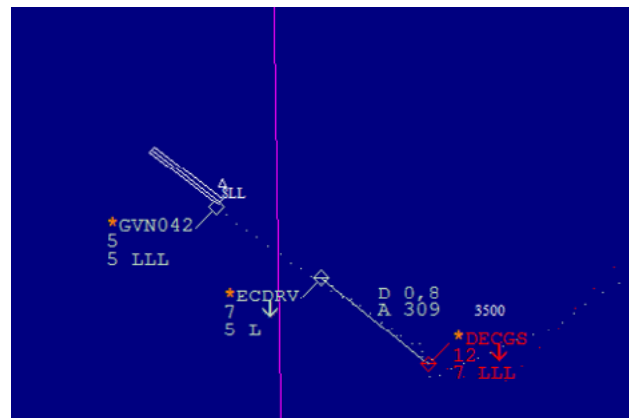
Ilustración 7: Posición de la aeronave a las 17:01:10 h

Instantes después, a las 17:01:10 h, la aeronave se encuentra alineada con el eje de pista en el tramo de final. Ha descendido hasta los 1200 pies de altitud y su velocidad con respecto al terreno son 70 nudos.

Tras alinearse con el eje de la pista, la aeronave va descendiendo y disminuyendo su velocidad con respecto al terreno hasta que su traza radar desaparece cerca del umbral de la pista 31.
