INFORME CIAIM-01/2019

Hundimiento de la embarcación de pesca CENTOLO a 21,5 millas al NNO de Cabo Vilán (A Coruña), el 7 de abril de 2017.

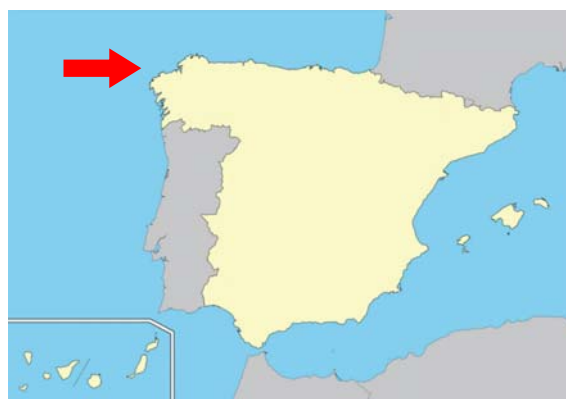
Figura 2. Zona del accidente

La mañana del día 7 de abril de 2017 a las 08:05 horas (hora local) se recibió en el CCS¹ de Finisterre, el alerta de socorro vía LSD² de la embarcación de pesca (E/P) CENTOLO, encontrándose en posición a 21,5 millas al NNO de Cabo Vilán, A Coruña.

Los cinco tripulantes que iban a bordo abandonaron la embarcación en una balsa salvavidas y fueron recogidos posteriormente por la E/P CAPRICHOSA DOS que acudió en su ayuda. La embarcación se hundió alrededor de las 08:48 horas, en una profundidad de 550 metros.
