INFORME CIAIM-11/2020

Colisión del ferry BOCAYNA EXPRESS contra el muelle en el puerto de Playa Blanca (Lanzarote, Las Palmas) el día 2 de febrero de 2020

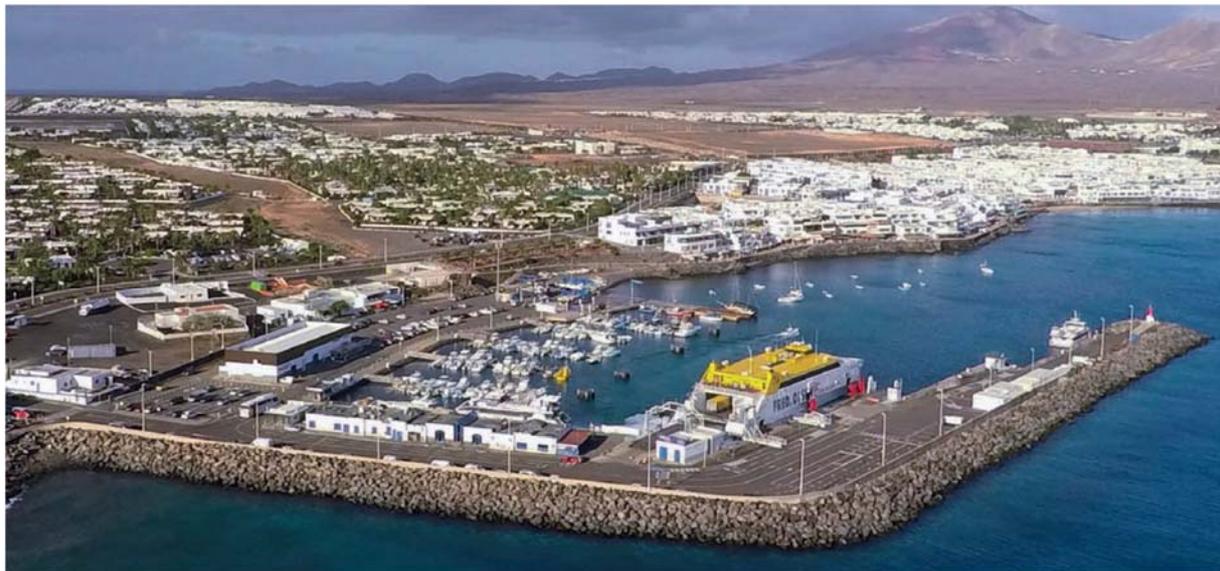
Aunque el buque tiene potencia propulsora suficiente y gran capacidad de maniobra, gracias a sus cuatro waterjets, se considera que la maniobra de aproximación al punto de atraque se hace a una velocidad excesiva, teniendo en cuenta el espacio disponible en la dársena. A esta velocidad, cualquier imprevisto a bordo o en la dársena puede derivar con total probabilidad en una colisión contra el muelle o contra otra embarcación.

Figura 7. Vista general del puerto de Playa Blanca, con el BOCAYNA EXPRESS en su punto habitual de atraque (fuente: sitio web de Puertos Canarios)

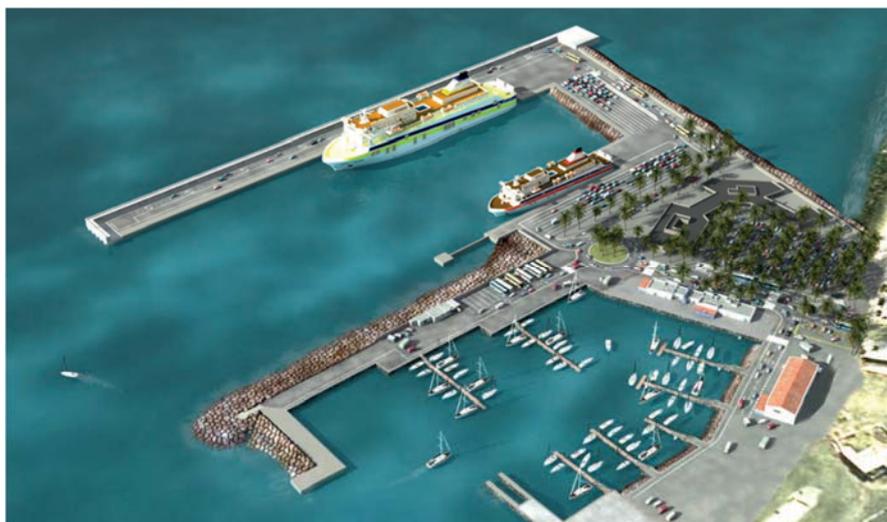
Según Puertos Canarios, existe el proyecto de ampliar el puerto de Playa Blanca construyendo una nueva dársena exterior para tráfico comercial.

Figura 8. Infografía de la ampliación prevista del puerto (fuente: sitio web de Puertos Canarios)
