INFORME CIAIM-12/2019

Incendio a bordo del buque MARTIN I SOLER en el puerto de Barcelona el 22 de mayo de 2018

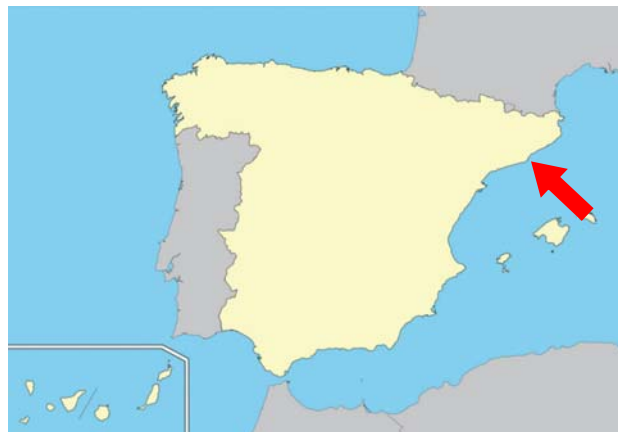
Figura 2. Zona del accidente

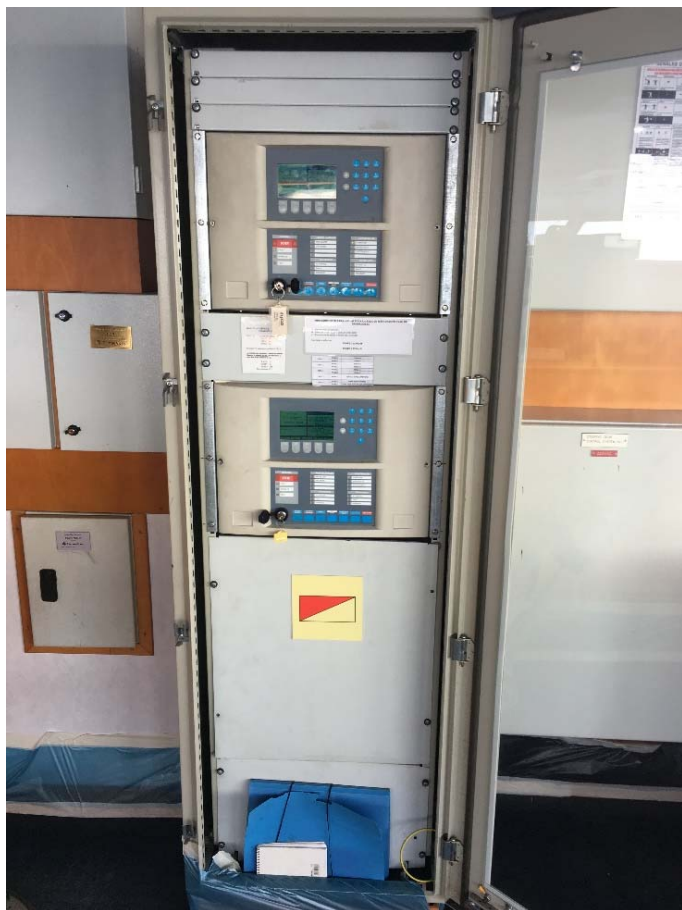
Figura 4. Central contraincendios instalada en el puente del buque MARTIN I SOLER

A las 21:59 horas, la alarma de un detector de incendios comenzó a sonar en la central contraincendios instalada en el puente. Cuando el Tercer Oficial se acercó a la central para determinar la zona en la que se había detectado el fuego, otras dos alarmas comenzaron a sonar. El Primer Oficial y el Tercer Oficial, que ya estaban junto a la central, comprobaron en las pantallas que las alarmas correspondían a distintos detectores de la cubierta nº 3.
