COMISIÓN PERMANENTE DE
INVESTIGACIÓN DE ACCIDENTES
E INCIDENTES MARÍTIMOS

INFORME CIAIM-13/2021

Vuelco del pesquero ROSA cerca de la isla de Ons (Pontevedra), el 11 de febrero de 2020, resultando un tripulante fallecido

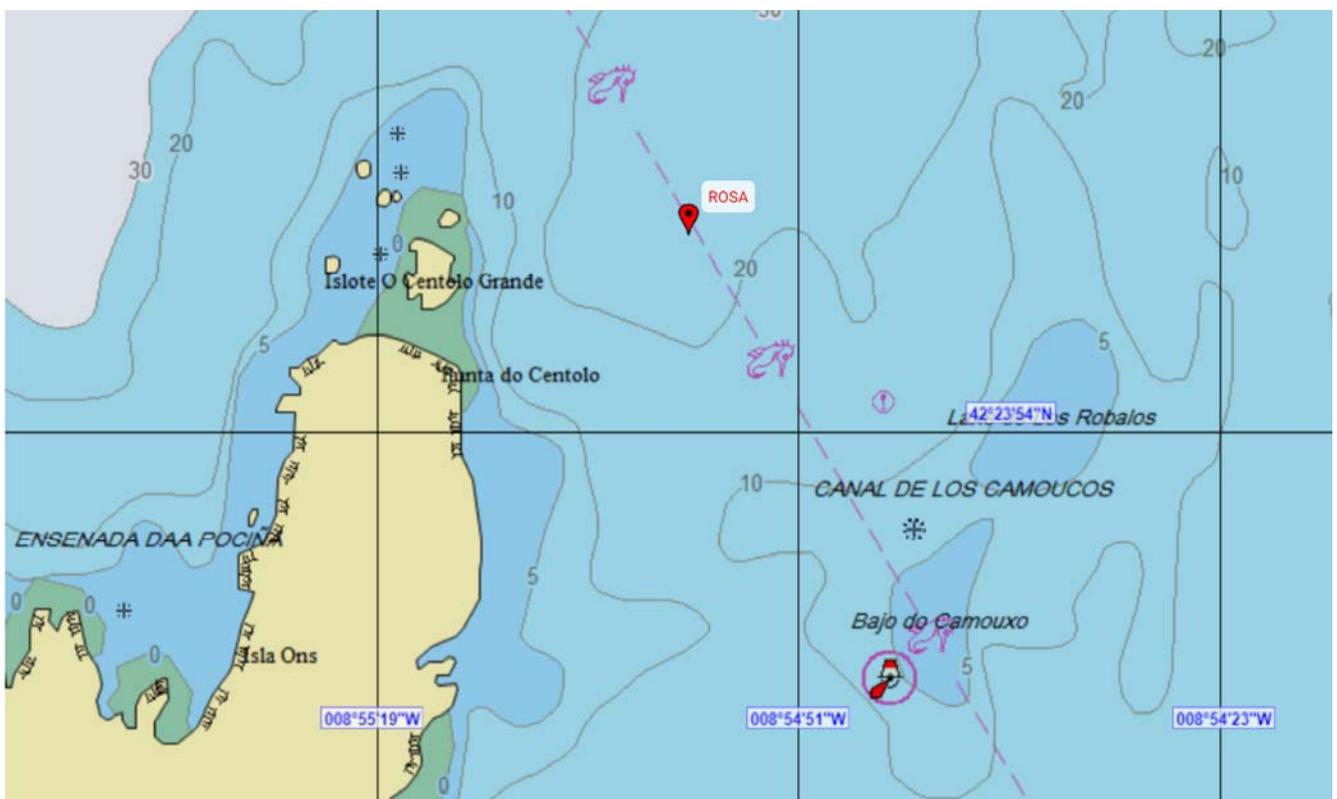
Figura 3. Zona del accidente

El día 11 de febrero de 2020, a las 13:00 horas, el pesquero MOURIÑO informa a través del canal 16 de VHF al CCS Finisterre de una embarcación semihundida en la posición 42° 24,077'N 8° 54,969'W. La embarcación asoma la proa y no son capaces de ver la matrícula. Informan de que no da la sensación de que lleve mucho tiempo en el agua y se quedan en la zona para investigar.

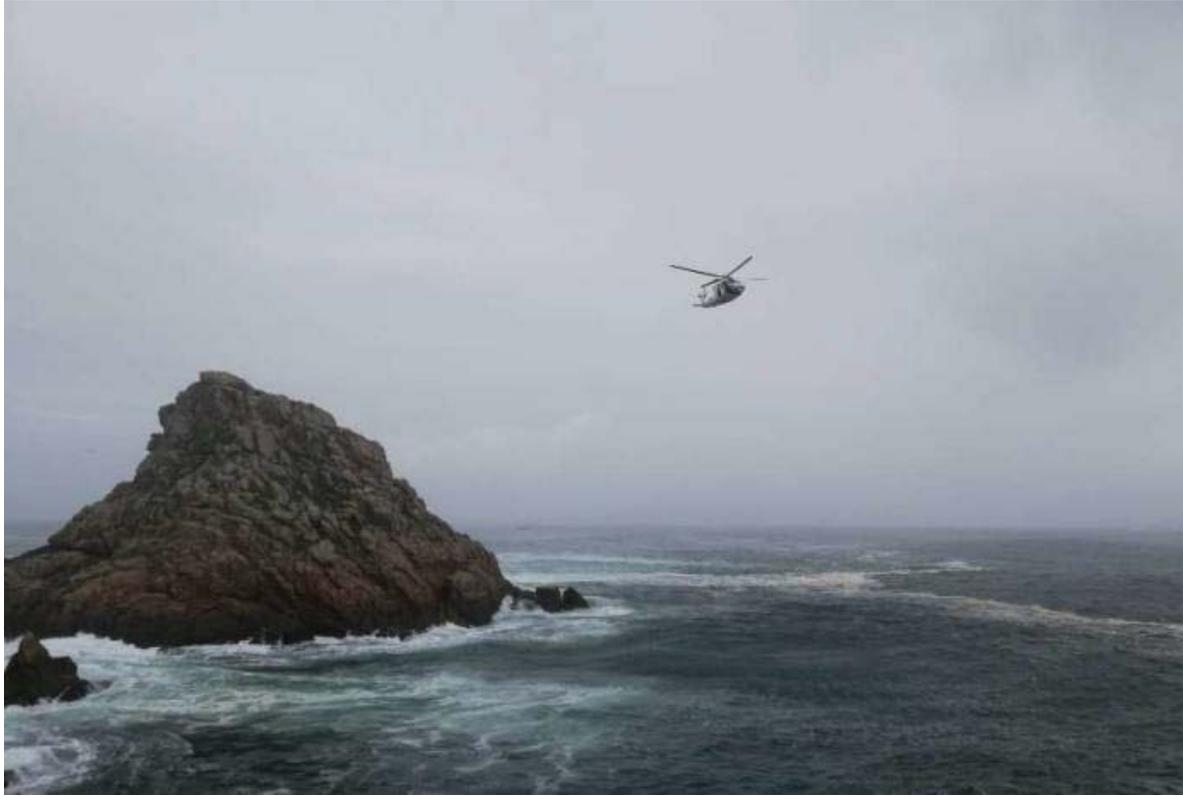
Figura 4. H/S PESCA I durante la búsqueda en el Islote O Centolo Grande

y buceadores locales, el cual finaliza 3 días después, el 14 de febrero de 2020, a las 13:30 horas, cuando buceadores locales localizan la ubicación del cuerpo del marinero desaparecido.
