## INFORME CIAIM-14/2018

Abordaje entre los pesqueros SAN BENITO y LA FERROSA a 11 millas al este del puerto de Barcelona, el 12 de enero de 2018

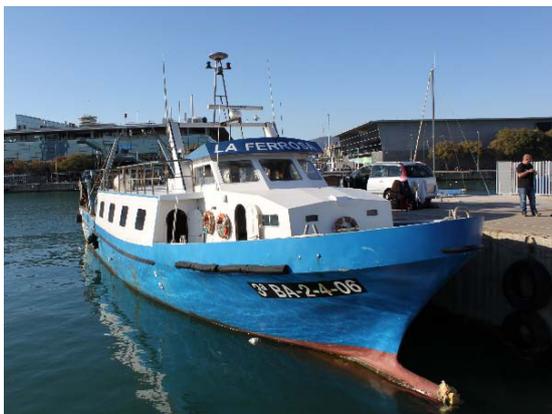
Figura 1. Embarcación LA FERROSA

Teniendo en cuenta lo expuesto en el párrafo anterior, el gran tamaño y disposición de las ventanas del puente en la E/P LA FERROSA (inclinadas, favoreciendo el paso de luz al interior del puente), así como la altura de las mismas respecto al observador (ver Figura 1 y Figura 6, en la que se aprecia la altura ocupada por los equipos de monitorización y ayudas a la navegación), esta Comisión considera factible que el sol molestara al patrón de la embarcación durante la navegación. Como consecuencia, el patrón pudo relajar la falta de vigilancia visual necesaria para la navegación, usando en su lugar los sistemas de visualización de cartas electrónicas instalados en el puente. Es sabido que en ese sistema se mostraban todos los buques y embarcaciones con un AIS instalado, pero no los buques y embarcaciones sin AIS, como la E/P SAN BENITO (que no estaba obligada a llevarlo).
