COMISIÓN PERMANENTE DE
INVESTIGACIÓN DE ACCIDENTES
E INCIDENTES MARÍTIMOS

INFORME CIAIM-15/2020

Incendio y posterior hundimiento del pesquero BARRANCO el 3 de mayo de 2019, resultando un tripulante fallecido

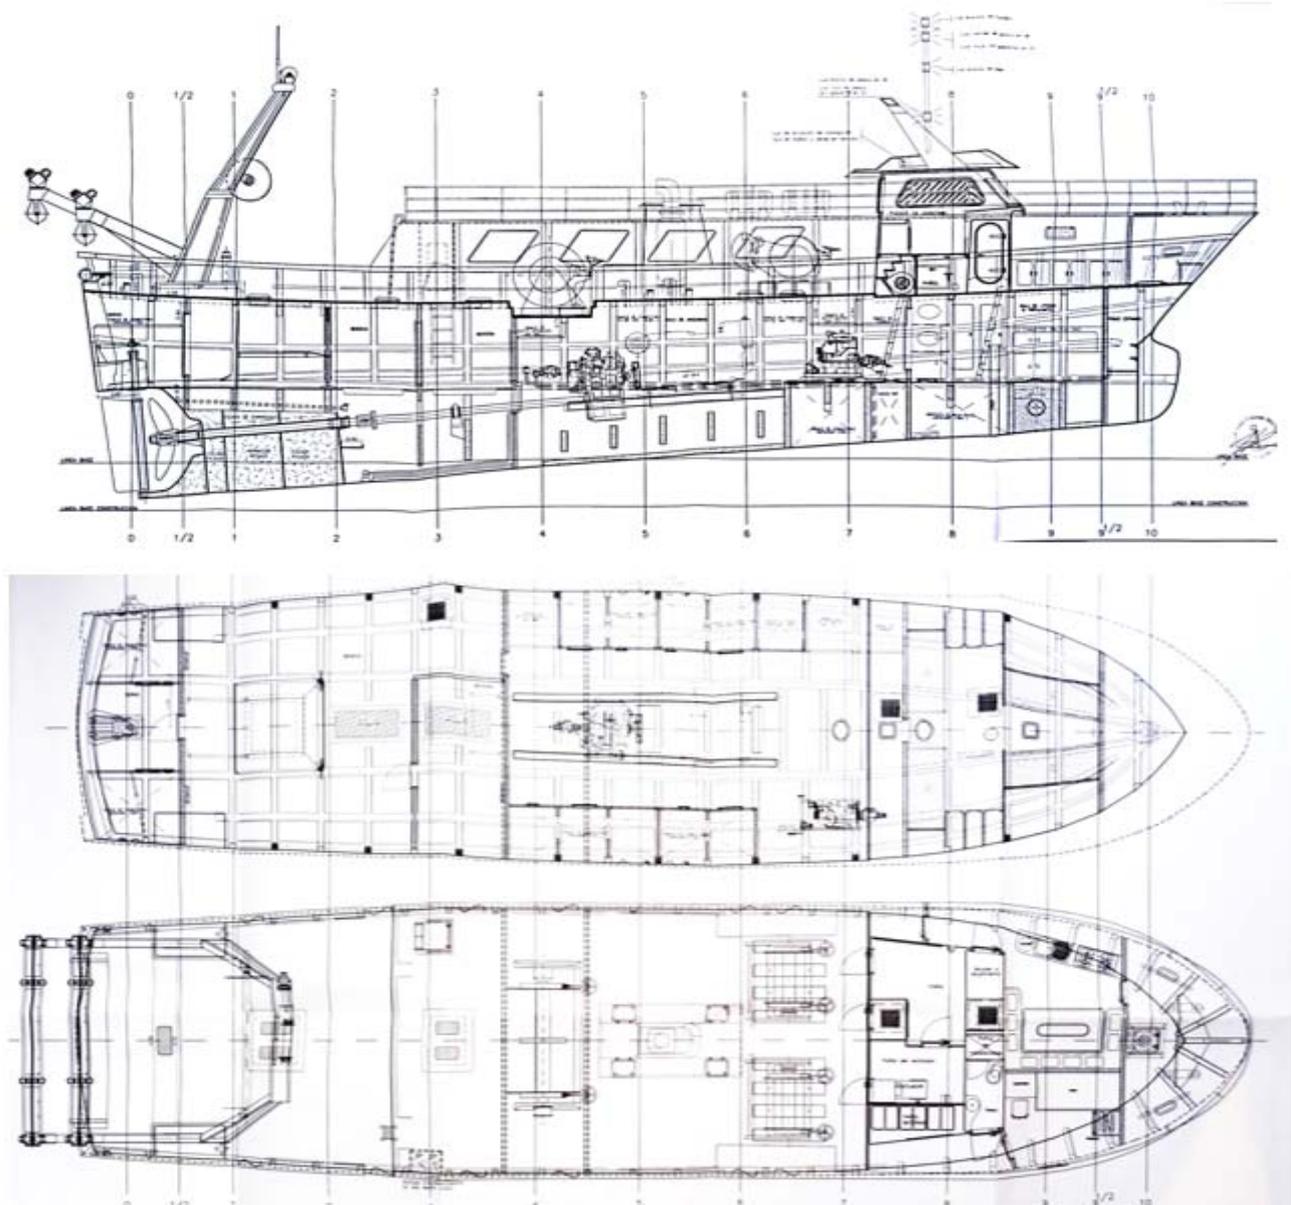
Figura 6. Disposición general del pesquero

Tal y como puede verse en el plano de disposición general en la Figura 6, la embarcación tenía una única superestructura, en cuyo nivel superior se encontraba el puente.

A popa de la superestructura se encontraba la cubierta de trabajo, que estaba parcialmente cubierta por una toldilla. Dos escotillas enrasadas con la cubierta daban acceso a la bodega y el pañol del servo.
