INFORME CIAIM-17/2021

Hundimiento del pesquero ANTARES a 3,6 millas al NE de la Isla Coelleira (Lugo), el 4 de mayo de 2018

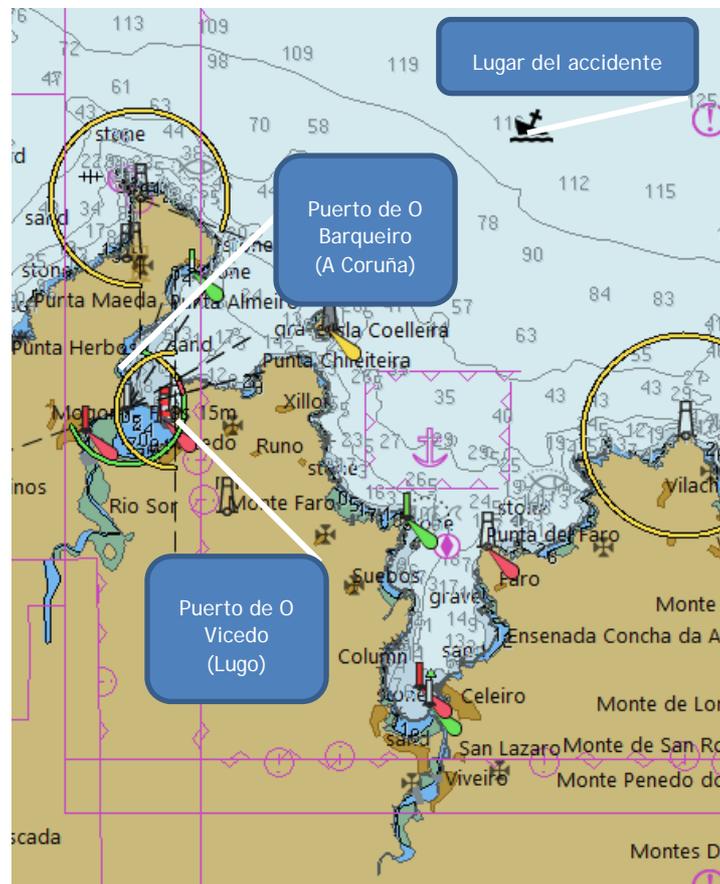
Figura 3. Zona del accidente

En la mañana del día 4 de mayo de 2018 la embarcación de pesca ANTARES había salido a faenar desde el puerto de O Barqueiro (A Coruña). Alrededor de las 11 horas, se dirigía a recoger la última cacea del día, la cual estaba situada en la posición $43^{\circ}47'430''N$ y $7^{\circ}37'430''O$.
