COMISIÓN PERMANENTE DE
INVESTIGACIÓN DE ACCIDENTES
E INCIDENTES MARÍTIMOS

INFORME CIAIM-19/2021

Accidente operacional a bordo del CIUDAD DE PALMA, en Santa Cruz de Tenerife, durante las operaciones de carga el 20 de junio de 2020, con resultado de un fallecido y dos heridos muy graves.

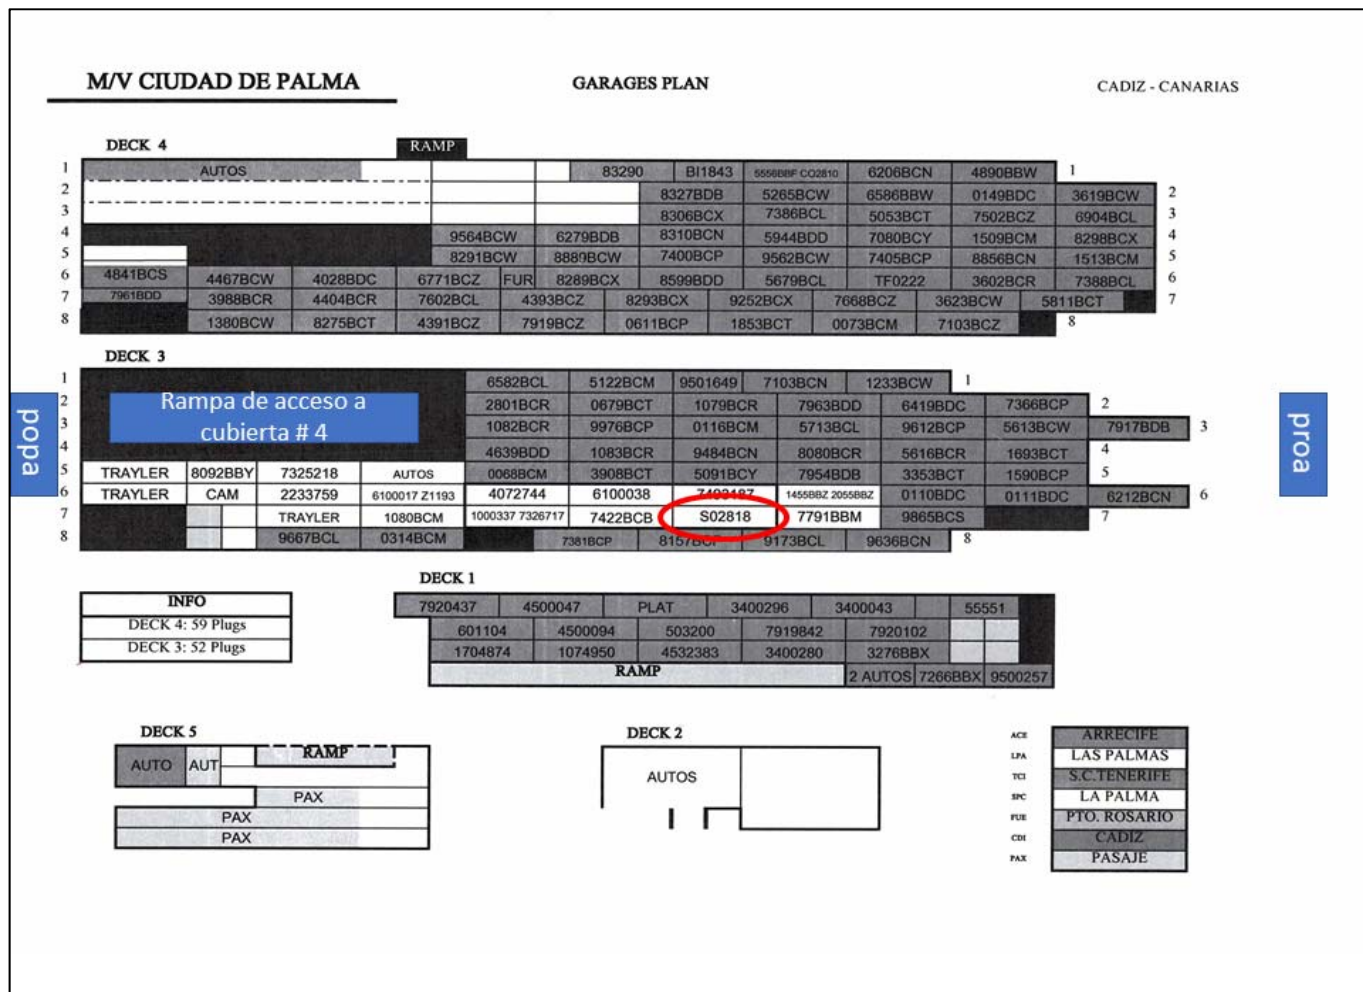
Figura 6. Plan de carga

La carga de la cubierta no se había completado todavía y faltaba aproximadamente la mitad de plataformas por cargar. En un momento dado llegó a la cubierta - garaje la plataforma identificada como "S-02818-R" (inscrita en una elipse de color rojo en el Plan de Carga de la Figura 6, en la calle 7 de la cubierta 3) arrastrada por su cabeza tractora. El hueco en el que había que estibarla tenía ocupado el espacio situado a estribor, y libre el espacio situado a babor.

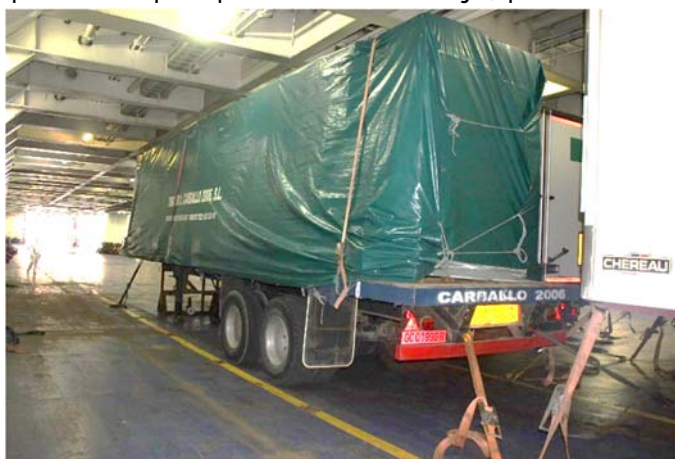
Figura 7. Plataforma similar a la del accidente, vista desde su parte trasera.

El estibador-conductor retiró la cabeza tractora alejándose unos 5 m de la plataforma que había transportado y se detuvo⁶. Los tripulantes, mientras, se dirigieron a la plataforma para proceder a su trincaje, para lo cual se situaron entre la plataforma y la cabeza tractora. Mientras los marineros se encontraban trabajando en la parte delantera de la plataforma, dando la espalda a la cabeza tractora, sintieron un acelerón que les alarmó por lo inesperado⁷. El alumno se encontraba un poco retirado del lugar de trincaje, para no estorbar, y pudo ver cómo la cabeza tractora se dirigió a toda velocidad, fruto de la aceleración que le estaba proporcionando su motor, contra la plataforma, sin dar tiempo a que los marineros reaccionaran al grito de aviso que dio el oficial en ese momento. Los marineros no pudieron evitar el choque. La quinta rueda de la cabeza tractora golpeó con violencia⁸ el enganche de la plataforma, elevándola y desplazando el caballete.

Dos de los marineros fueron cogidos en medio del choque, quedando atrapados. El tercer marinero recibió también el impacto, pero fue desplazado a un lado sin resultar atrapado. Eran aproximadamente las 00:20 horas del día 20 de junio.

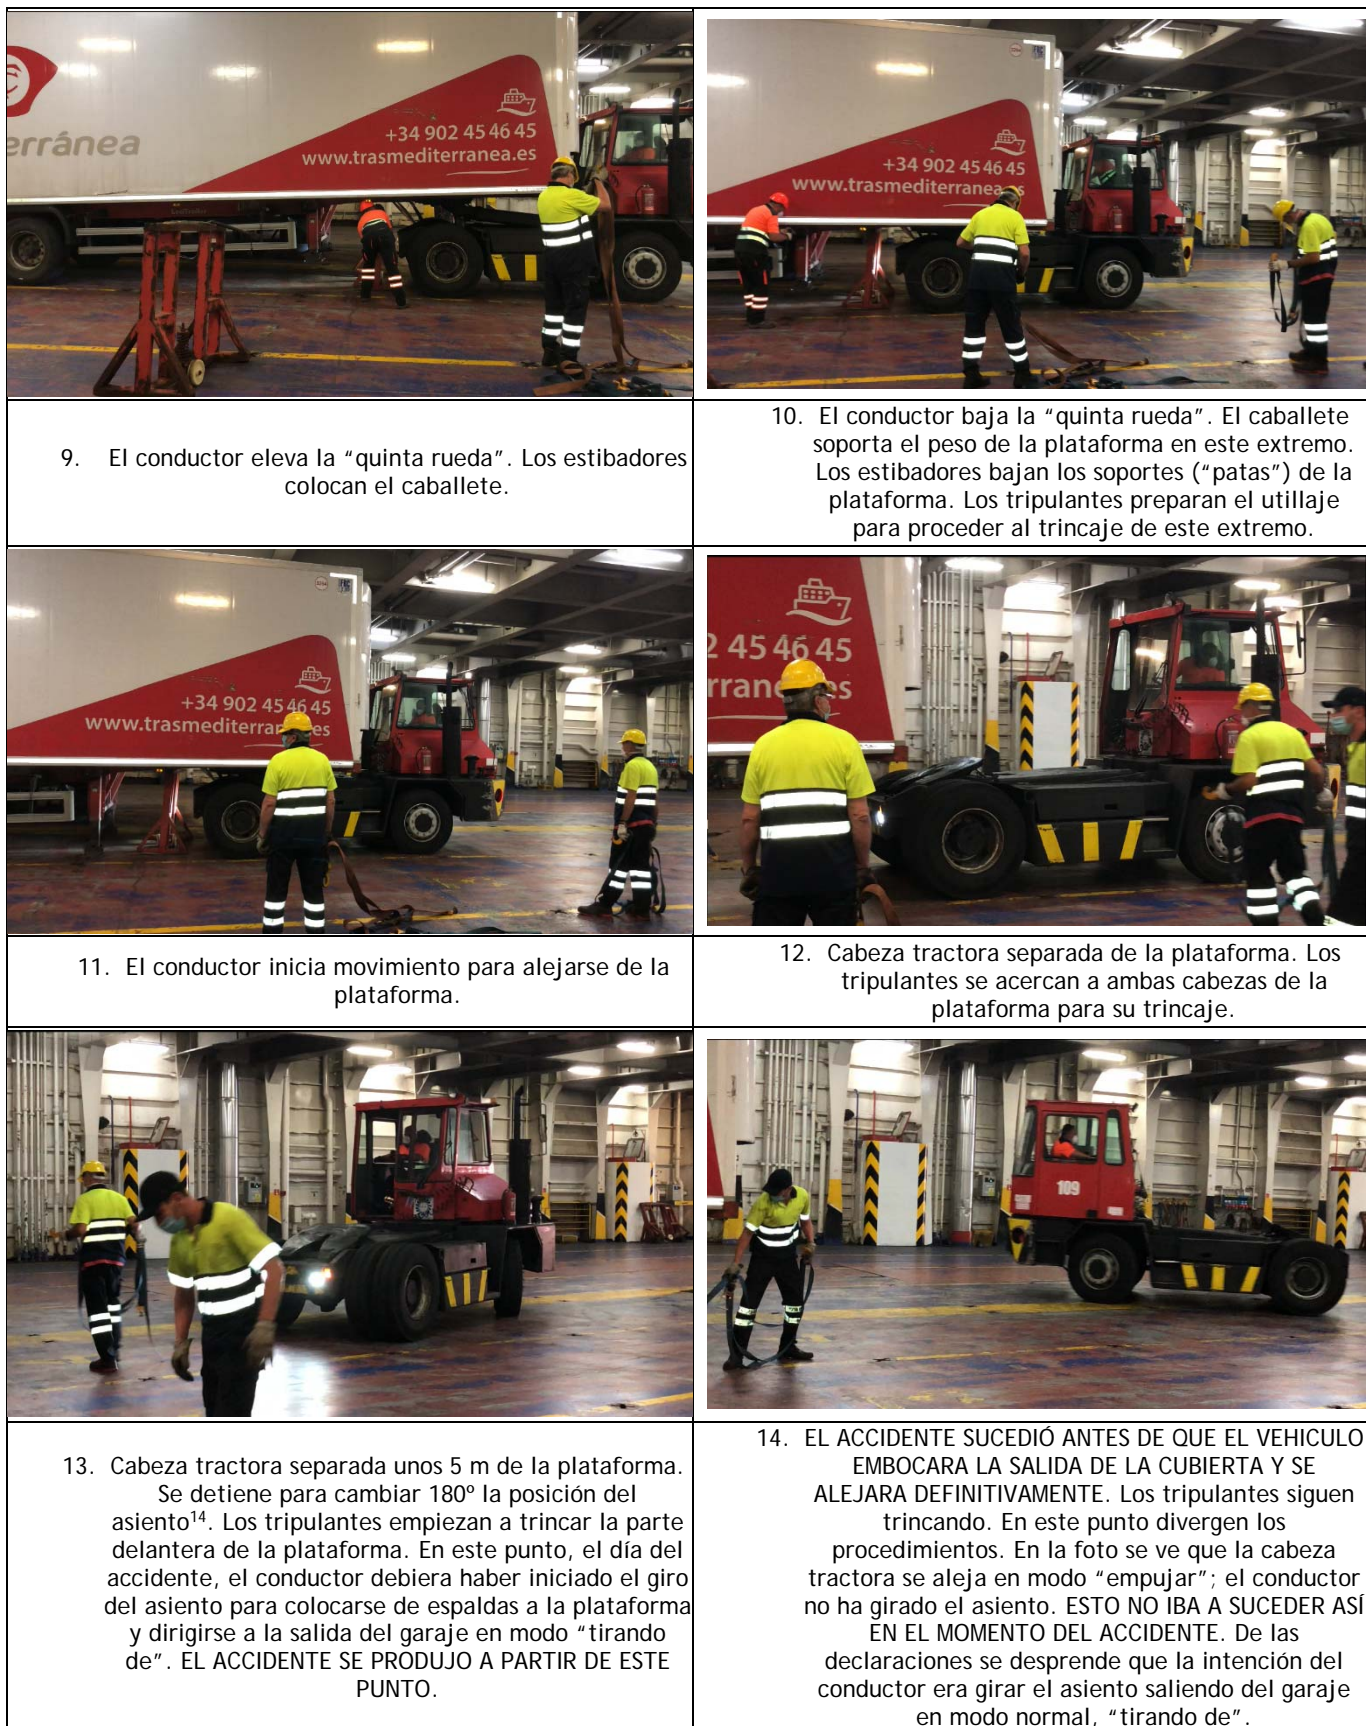
Figura 10. Secuencia de movimientos

¹⁴ A modo de aclaración por la divergencia que se observa, en los pasos 13 y 14 del ejemplo que se muestra en la Figura 10, lo mostrado en estas dos fotografías no sucedió así, sino que el conductor decidió no detenerse sino seguir moviéndose en modo "empujando", primero marcha atrás hasta alejarse varios metros del lugar, detenerse, meter marcha avante y salir en modo "empujando" del garaje, sin girar el asiento.

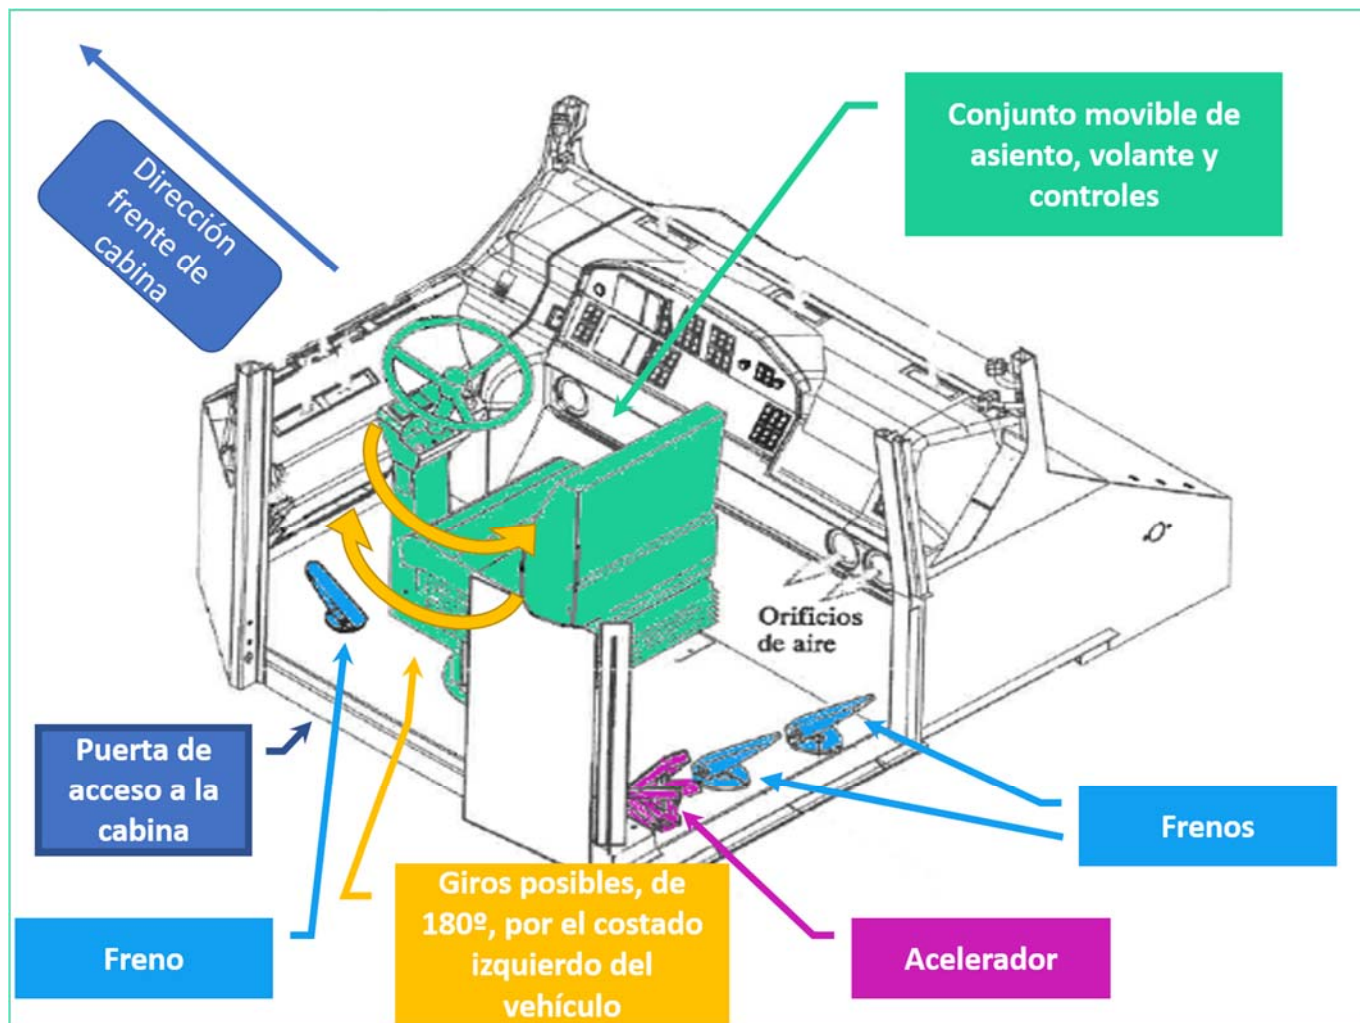
Figura 12. Cabina de cabeza tractora, con el puesto móvil de conducción pintado de verde (fuente: manual de funcionamiento y mantenimiento de tractores de terminal TRX / TTX-182/192).

La CIAIM comprobó si el dispositivo de cambio de sentido del asiento actuaba en debida forma encontrando que el punto de cambio se encontraba aproximadamente a 90° de su rango completo de movimiento de 180°, lo que era conforme.
