INFORME CIAIM-20/2018

Hundimiento de la embarcación BELMONTE SEGUNDO en las proximidades de la playa de los Cristianos (Tenerife), el 17 de marzo de 2017

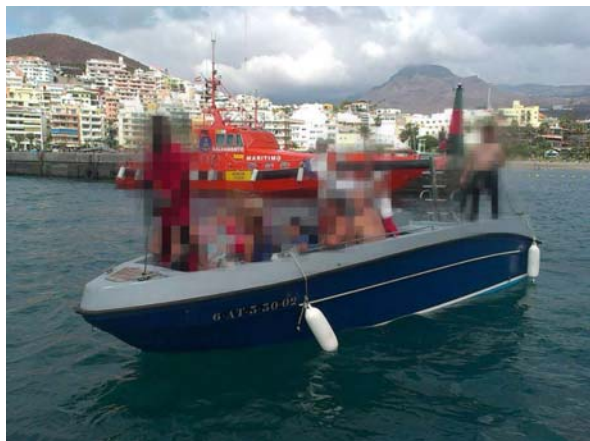
Figura 1. Embarcación BELMONTE SEGUNDO

De acuerdo con el patrón, el estado de la embarcación era bueno, no había grietas ni daños visibles en el casco. El comportamiento en la mar habitualmente era correcto y no había notado variaciones significativas de calado antes del accidente.
