## INFORME CIAIM-25/2017

Embarrancada de la embarcación de pesca RIA DO BARQUEIRO en las inmediaciones de la playa de Ber (Pontedeume, A Coruña) el 6 de mayo de 2016

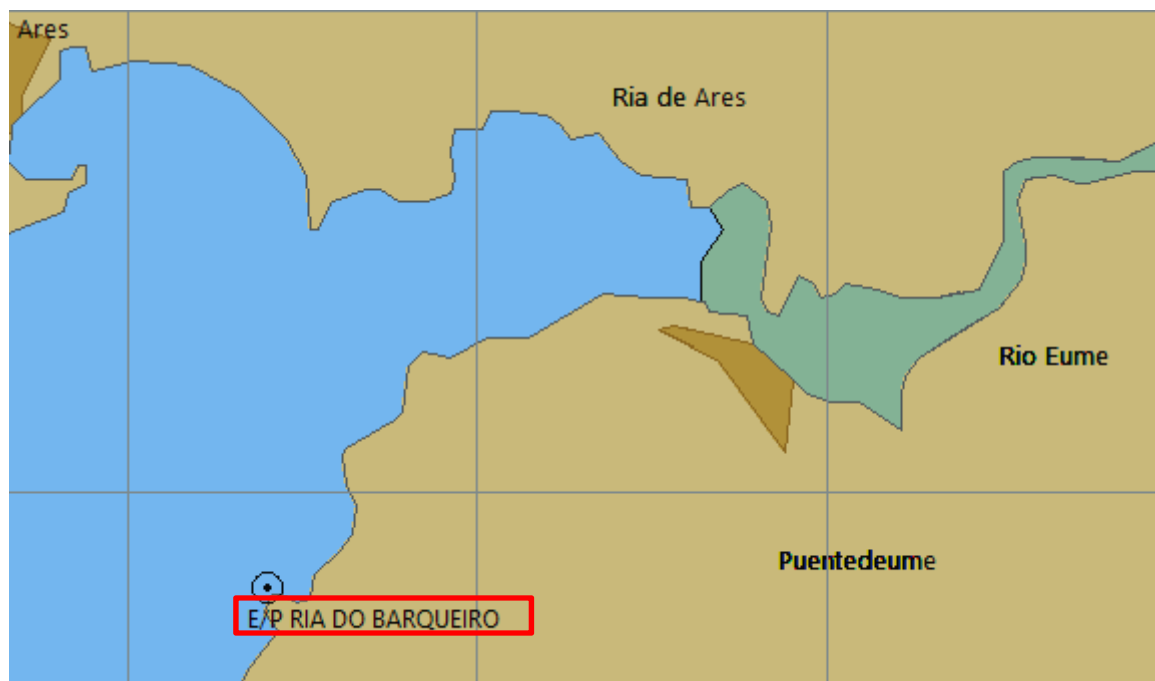
Figura 3. Localización del accidente.

A las 06:45 horas del día 6 de mayo de 2016 la E/P RIA DO BARQUEIRO, con dos tripulantes a bordo, patrón y un marinero, salió del puerto de Ares para faenar como solían hacer habitualmente. Se dirigieron a levantar una línea de 225 nasas, que habían dejado caladas de forma paralela a la costa la noche anterior en la zona del accidente (figura 3).
