**RESUMEN DE DATOS**

Fecha y hora	<b>Martes, 16 de enero de 2007; 15:30 h local<sup>1</sup></b>
Lugar	<b>Aeropuerto de Tenerife Sur</b>

Matrícula	<b>G-VCED</b>
Tipo y modelo	<b>AIRBUS 320</b>
Explotador	<b>My Travel Airways</b>

Aeronave	<b>Ninguno</b>
Otros daños	<b>Colapso de la plataforma del vehículo de embarque</b>

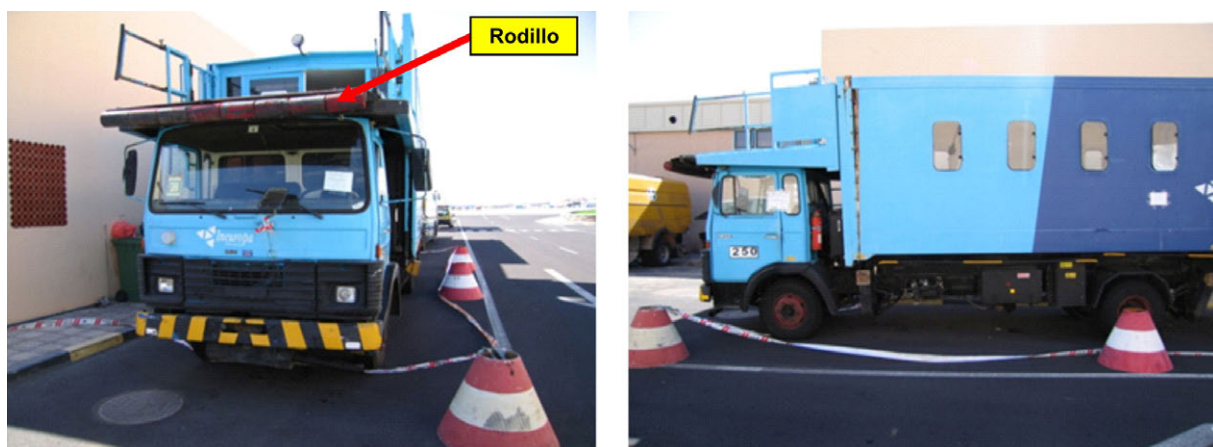
Figura 2. Vistas frontal y lateral del vehículo

La plataforma que se desprendió estaba cogida a la cabina de pasajeros del camión por un marco que se hallaba sujeto en su parte superior horizontal por doce remaches y en los laterales verticales por otros doce, de los cuales once estaban situados en la línea vertical y otro más situado formando un triángulo con los dos remaches más altos y por delante de ellos. Todos estaban tan corroídos que algunos habían desaparecido totalmente, y otros solamente conservaban la cabeza. Los remaches, iban clavados sobre los tableros de madera de la cabina de pasajeros, la cual estaba totalmente deteriorada por la carcoma.

El estado general del vehículo presentaba un importante deterioro, pudiéndose constatar que había corrosión en todos sus elementos metálicos, y carcoma en todas las partes de madera. En el lateral de la plataforma trasera se podía apreciar un cordón de soldadura en una de las barras que se utilizan como pasamanos, que estaba con

corrosión a la vista. La cabina de pasajeros del camión iba montada sobre un bastidor que tenía cuatro vigas transversales a lo largo de su longitud. La unión de varias de estas vigas con el bastidor presentaba una importante falta de material debido a la corrosión, de manera que alguno de los apoyos quedaba en el aire como se puede observar en la figura 5. También los bajos del vehículo tanto en el interior de la cabina del conductor, como en la cabina de pasajeros presentaban corrosión y falta de material.
