## Informe técnico IN-017/2019

Incidente ocurrido el día 19 de  
abril de 2019 a la aeronave  
BOMBARDIER CL-600-2E25,  
con matrícula EC-MSB, en el  
aeropuerto de Adolfo Suárez  
Madrid Barajas

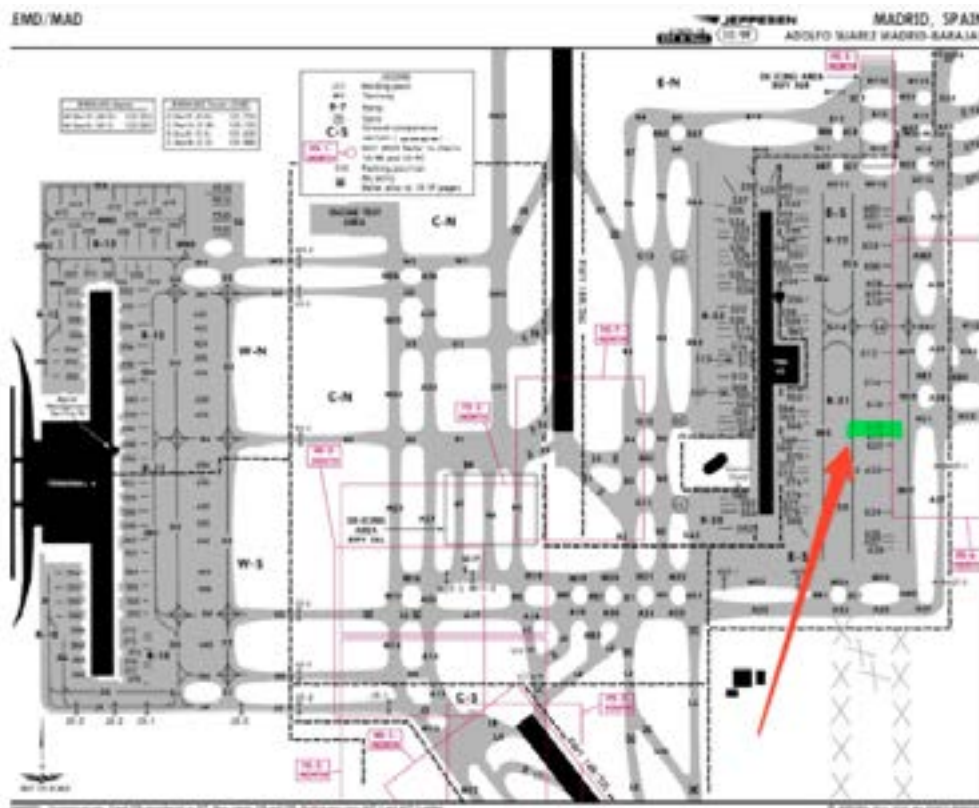
Ilustración 4: Situación del puesto de estacionamiento 618

En el momento del incidente, la aeronave se encontraba en el puesto de estacionamiento 618 cercano a la terminal T4S.

El puesto de estacionamiento 618 en el que estaba estacionada la aeronave instantes antes de colisionar con el camión se muestra a continuación.
