Informe técnico IN-017/2020

Incidente ocurrido el día 14 de junio de 2020, a la aeronave PIPER PA-28R-201T, matrícula EC-FFP, en el aeródromo de Casarrubios del Monte (Toledo)

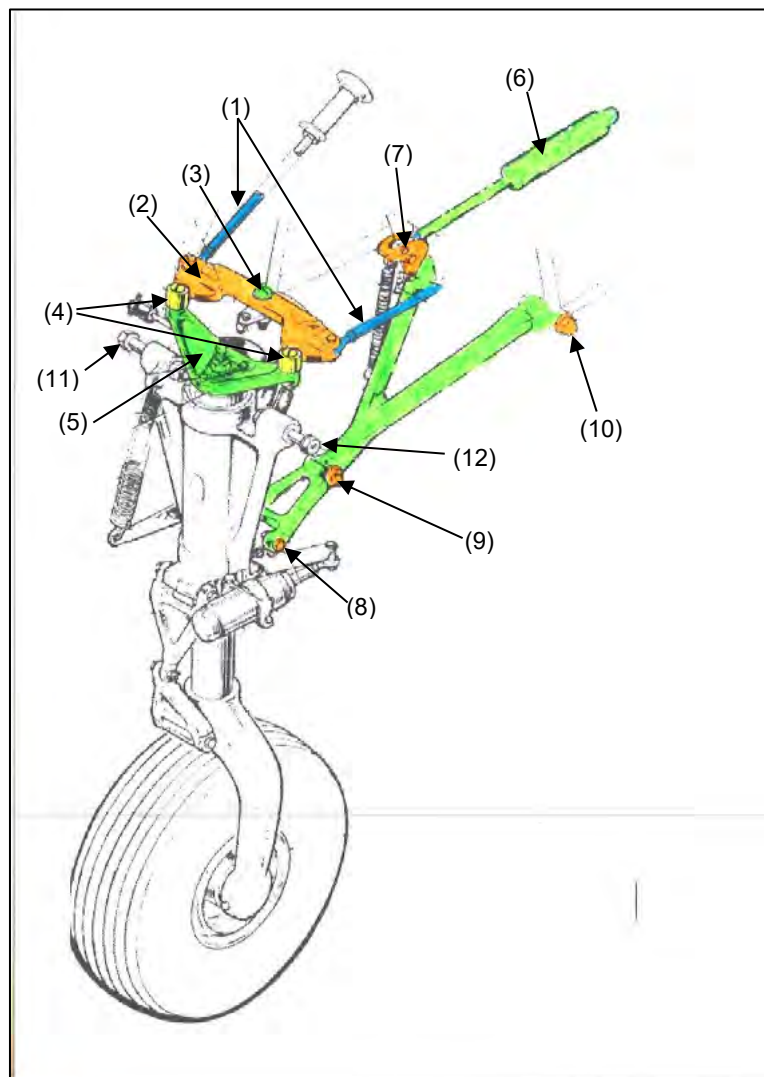
Figura 2. Esquema del tren de morro de la aeronave

La figura 2 contiene un esquema del tren delantero. En dicha figura la pata se ha representado en la posición extendida. Se han coloreado algunas de las piezas que se describen, con objeto de mejorar su visualización.

El proceso de extensión y retracción del tren de aterrizaje se lleva a cabo mediante la actuación de un sistema electrohidráulico que presuriza un circuito que dispone de un actuador hidráulico en cada una de las patas. El actuador de la pata delantera del tren está identificado con el número (6) en la figura 2.

acción es la rotación de la pieza (7), que a su vez producirá el desplazamiento del gancho del tetón de bloqueo, dejando la pata libre. Seguidamente comenzará a plegarse el puntal (coloreado en verde), rotando sobre sus ejes de giro (8-9-10) y arrastrando la pata que se plegará hacia atrás.

La pata gira alrededor del eje formado por los tornillos 11 y 12.

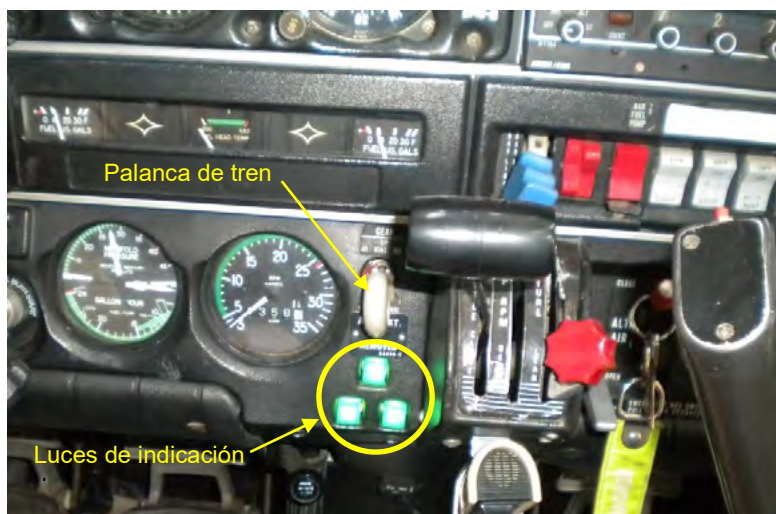
Figura 3. Fotografía del área del panel de la aeronave en la que se encuentran la palanca de tren y las luces de indicación

Hay tres luces verdes, situadas en el lado izquierdo del panel de instrumentos, justo debajo de la palanca de actuación del tren, que corresponden cada una de ellas con uno de los trenes, delantero, principal izquierdo y principal de derecho (ver figura 3).

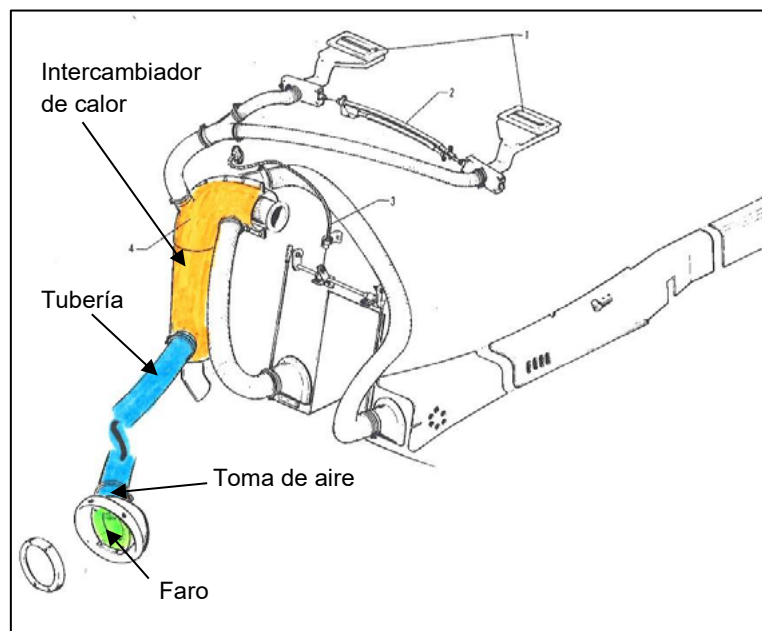
Figura 7. Esquema de la toma de aire del sistema de control ambiental

Los daños que tenía esta tubería eran plenamente consistentes con su atrapamiento entre la palanca acodada (4) y uno de los cojinetes (5), pertenecientes al sistema de control de dirección.

La tubería que se encontró suelta de uno de sus extremos, es un conducto perteneciente al sistema de control ambiental (en color azul en la figura 7).

Conecta una toma de aire situada en la parte frontal del capó inferior del compartimento motor, justo al lado del faro de aterrizaje, con el intercambiador de calor (ver figura 7).

El extremo que se soltó fue el que está conectado a la toma de aire.

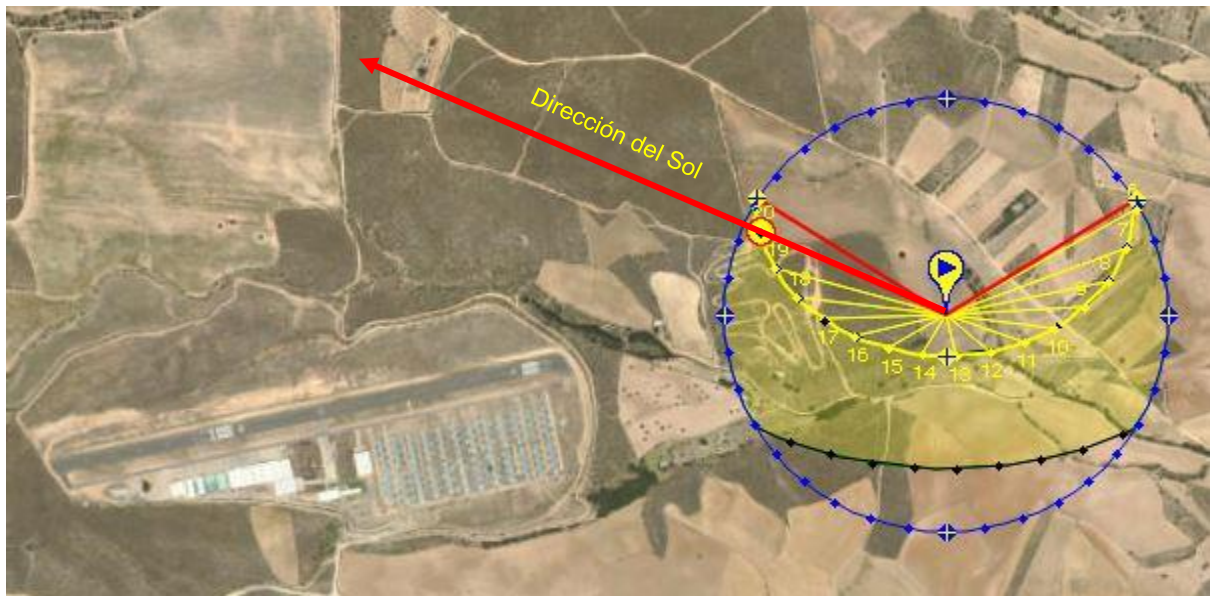
Figura 9. Posición del Sol a la hora del incidente

Era al final de la tarde, alrededor de las 20:00 h, muy cercano al ocaso, que ese día se produjo a las 20:47:12.

Como puede verse en la figura 6, en esas condiciones, cuando la aeronave se encontraba en viento en cola, el Sol estaba situado detrás y ligeramente a la izquierda, y muy bajo sobre el horizonte ($7,09^\circ$). Durante el tramo de aproximación, el Sol estaba delante y ligeramente a la derecha.
