INFORME TÉCNICO

ULM-A-007/2022

Accidente ocurrido el día 10 de abril de 2022 a la aeronave TECNAM P-92 ECHO-S con matrícula EC-EK4 en el término municipal de Tuéjar (Valencia, España)

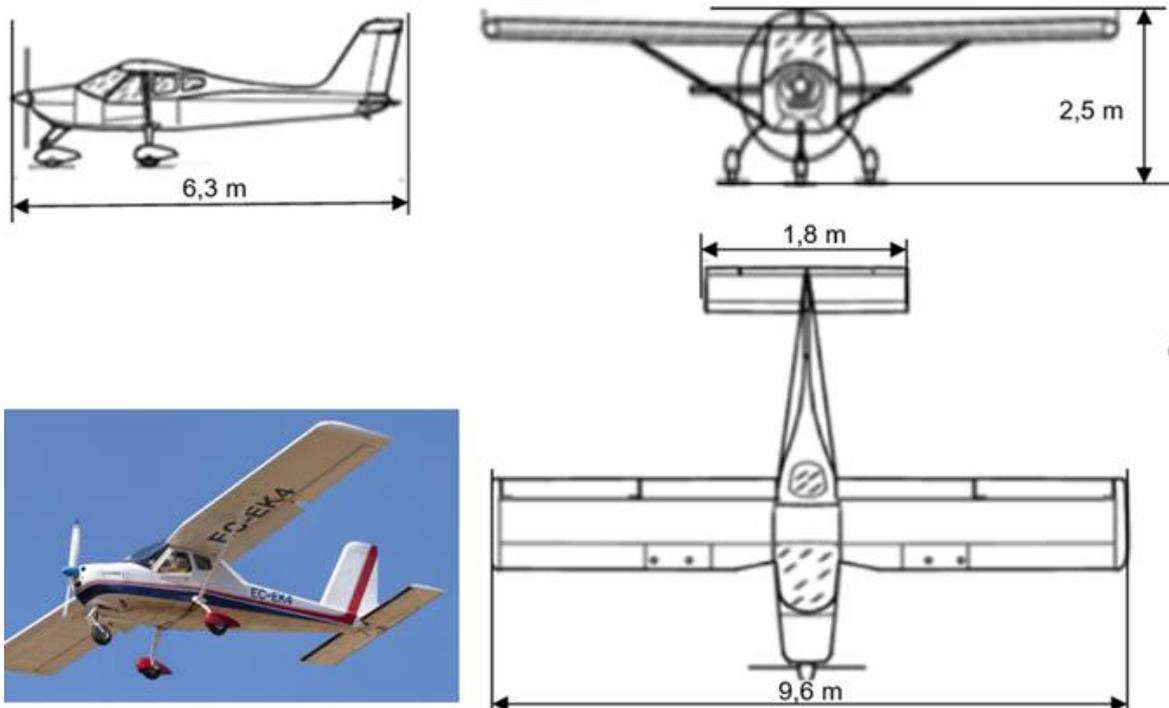
Figura 1. Vistas de la aeronave

La cola tocó en el terreno ligeramente y como consecuencia de ello se deformó un poco la punta del estabilizador vertical, que finalmente no quedó apoyado sobre el terreno. Por el contrario, el estabilizador horizontal no presentaba daños.

Las patas del tren principal no tuvieron daños aparentes, pero la de la pata de la rueda delantera sí quedó deformada hacia atrás y hacia la izquierda.

Una de las palas de la hélice no presentaba ninguna rotura, mientras que la otra se rompió por la mitad, lo que sería indicativo que en el momento del impacto giraban con poca velocidad, lo que sería compatible con la reducción de potencia total durante un aterrizaje.
