COMISIÓN DE
INVESTIGACIÓN
DE ACCIDENTES
E INCIDENTES DE
AVIACIÓN CIVIL

Informe técnico ULM A-013/2018

Accidente ocurrido a la aeronave
SKY RANGER, matrícula EC-FG8, el
16 de junio de 2018 en el término
municipal de Móstoles (Madrid)

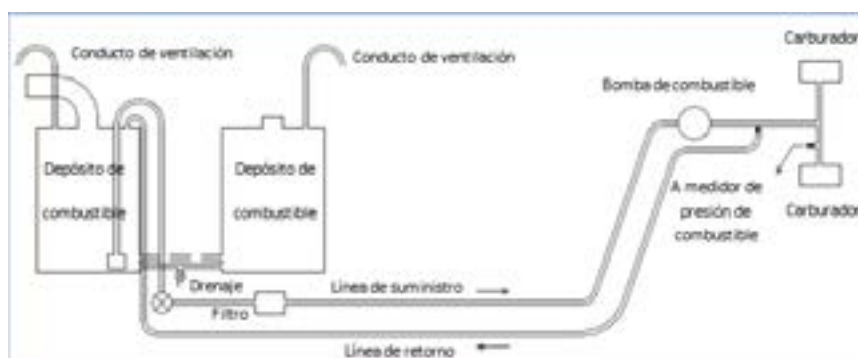
Figura 7. Esquema del sistema combustible

Se consultó con el distribuidor de la aeronave al respecto del esquema de montaje observado en el sistema de combustible. Éste indicó que dicho montaje, con la tubería de derivación entre la entrada y salida de la bomba de combustible, no es el instalado normalmente en la aeronave de acuerdo a su certificado de tipo. No obstante, indicó que consideraba que la causa principal de la parada de motor fue el mal estado del filtro de combustible, que permitió pasar residuos de la gasolina hacia los carburadores.

En la Figura 7 se incluye un esquema de instalación típico del sistema de combustible recomendado por el fabricante para el motor Rotax 912.

De acuerdo con esta configuración, parte de la gasolina bombeada podía pasar desde la tubería de entrada de la bomba de combustible a la de salida por medio de la derivación, sin atravesar la bomba y sin ser por tanto filtrada por el filtro interno de la misma, el cual constituye otro elemento de seguridad. Así, al ser incorrectamente filtrada debido al estado defectuoso del filtro y no pasar por la bomba, la gasolina contenía residuos que fueron directamente a los carburadores.
