# CIAIAC

## Informe técnico ULM A-017/2019

Accidente ocurrido el día 21 de  
septiembre de 2019, a la  
aeronave Air Command Biplaza  
912, matrícula EC-ZBH, en el  
aeródromo de Algodor (Toledo)

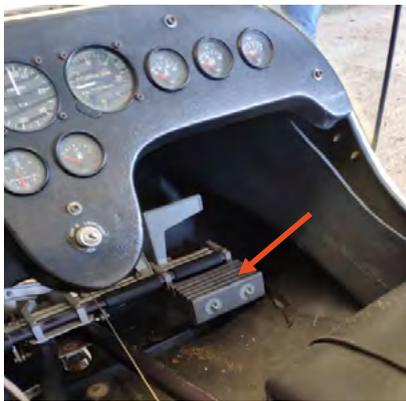
Fotografía 3. Contrapeso instalado en vuelo monoplaza

Durante el vuelo monoplaza el piloto se sitúa en el lado izquierdo, colocando en la zona de los pedales de la posición derecha unos contrapesos.

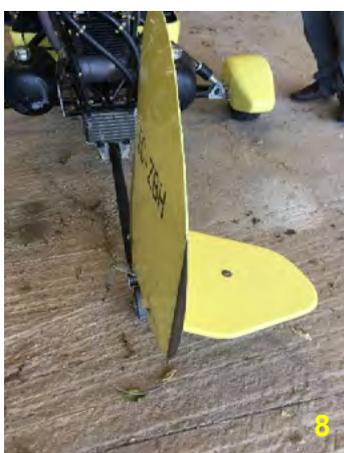
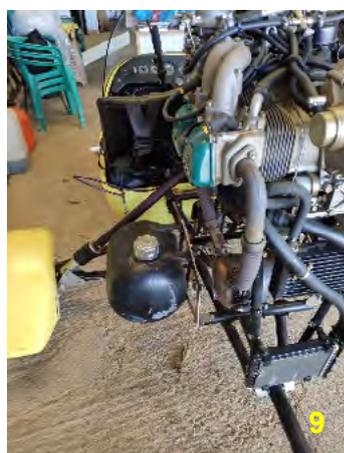
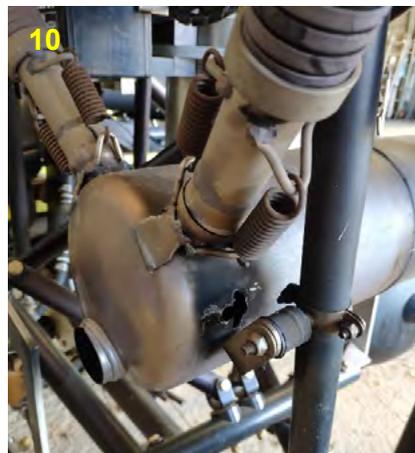
- Palas de rotor (1): las puntas han doblado por la zona en la que acaba el refuerzo interno de acero en sentidos de giro opuestos. Se aprecia una punta de ala más erosionada (2 y 3).
- Cabeza de rotor y estructura deformados (4).
- Tren de aterrizaje: carenado rueda de tren principal izquierdo dañado (5) y tren de morro deformado (6).

- Hélice de impulsión (7): palas deformadas y erosionadas.
- Carenado de morro roto (6).
- Estabilizador horizontal izquierdo desprendido de la cola (8).
- Radiador y depósito izquierdo de combustible dañados (9).
- Escape de motor roto (10).
