CIAIAC

Informe técnico ULM A-020/2018

Accidente ocurrido el día 22 de noviembre de 2018, a la aeronave Aerospool Dynamic WT9, matrícula D-MEFU en el término municipal de Valdecebro (Teruel)

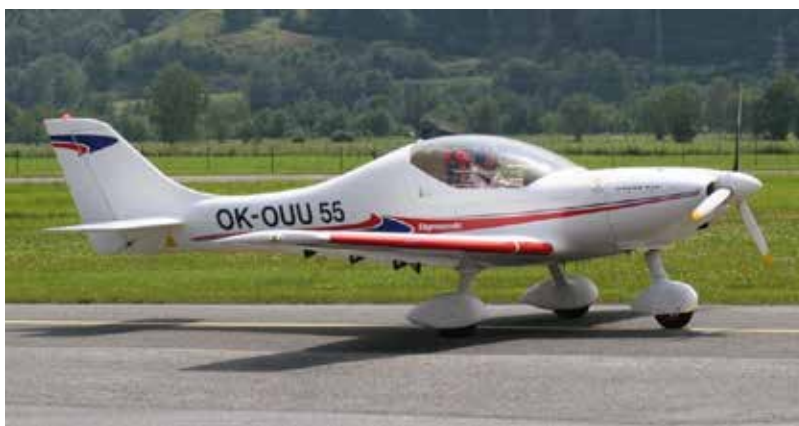
Fig. 4: Aeronave OK-OUU 55

Por parte de la Policía alemana se verificó que esta aeronave se encontraba en el aeródromo de Reidelbach (Alemania), comprobándose asimismo que esta aeronave difería respecto de la encontrada en Valdecebro en el color y en la forma de las alas (en concreto la aeronave siniestrada montaba winglets en punta de ala y la de Alemania no).

Por todo lo anterior se confirmó que los restos siniestrados no pertenecían a la aeronave con matrícula OK-OUU 55 original, sino que se había clonado ilegalmente esta matrícula en la aeronave accidentada, cuya identidad era desconocida por el momento.

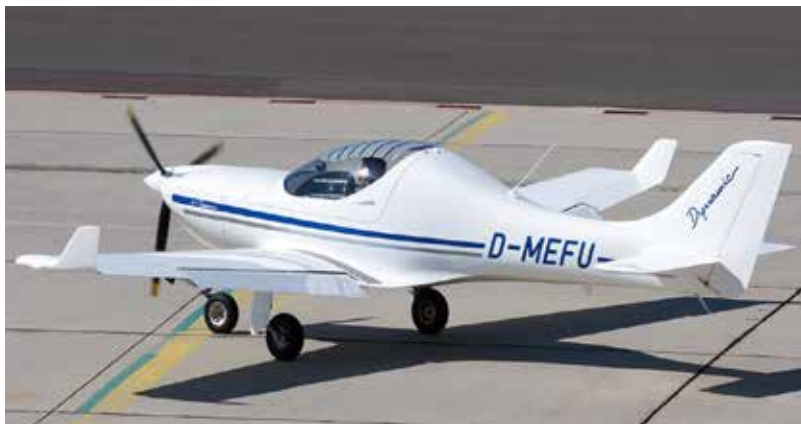
Fig. 5: Aeronave D-MEFU

ROTAX informó que el cárter S/N 151134 fue instalado por fábrica en el motor 912ULS con número de serie 6784890, que fue entregado el 03 de septiembre de 2015. Esta información permitió descubrir que dicho motor se instaló en la aeronave matrícula D-MEFU, modelo Aerospool Dynamic WT9.

La Policía alemana a través de Europol informó que esta aeronave fue robada en marzo de 2018 de un hangar del aeródromo de Pohlheim (Alemania)

En la foto se pueden apreciar los winglets en la punta de plano, que coinciden con la siniestrada.
